**BUNDESGESELLSCHAFT
FÜR ENDLAGERUNG**

ASSE AKTUELL

Zur aktuellen Entwicklung des Salzwasserzutritts

Schöppenstedt, 13. Juni 2024

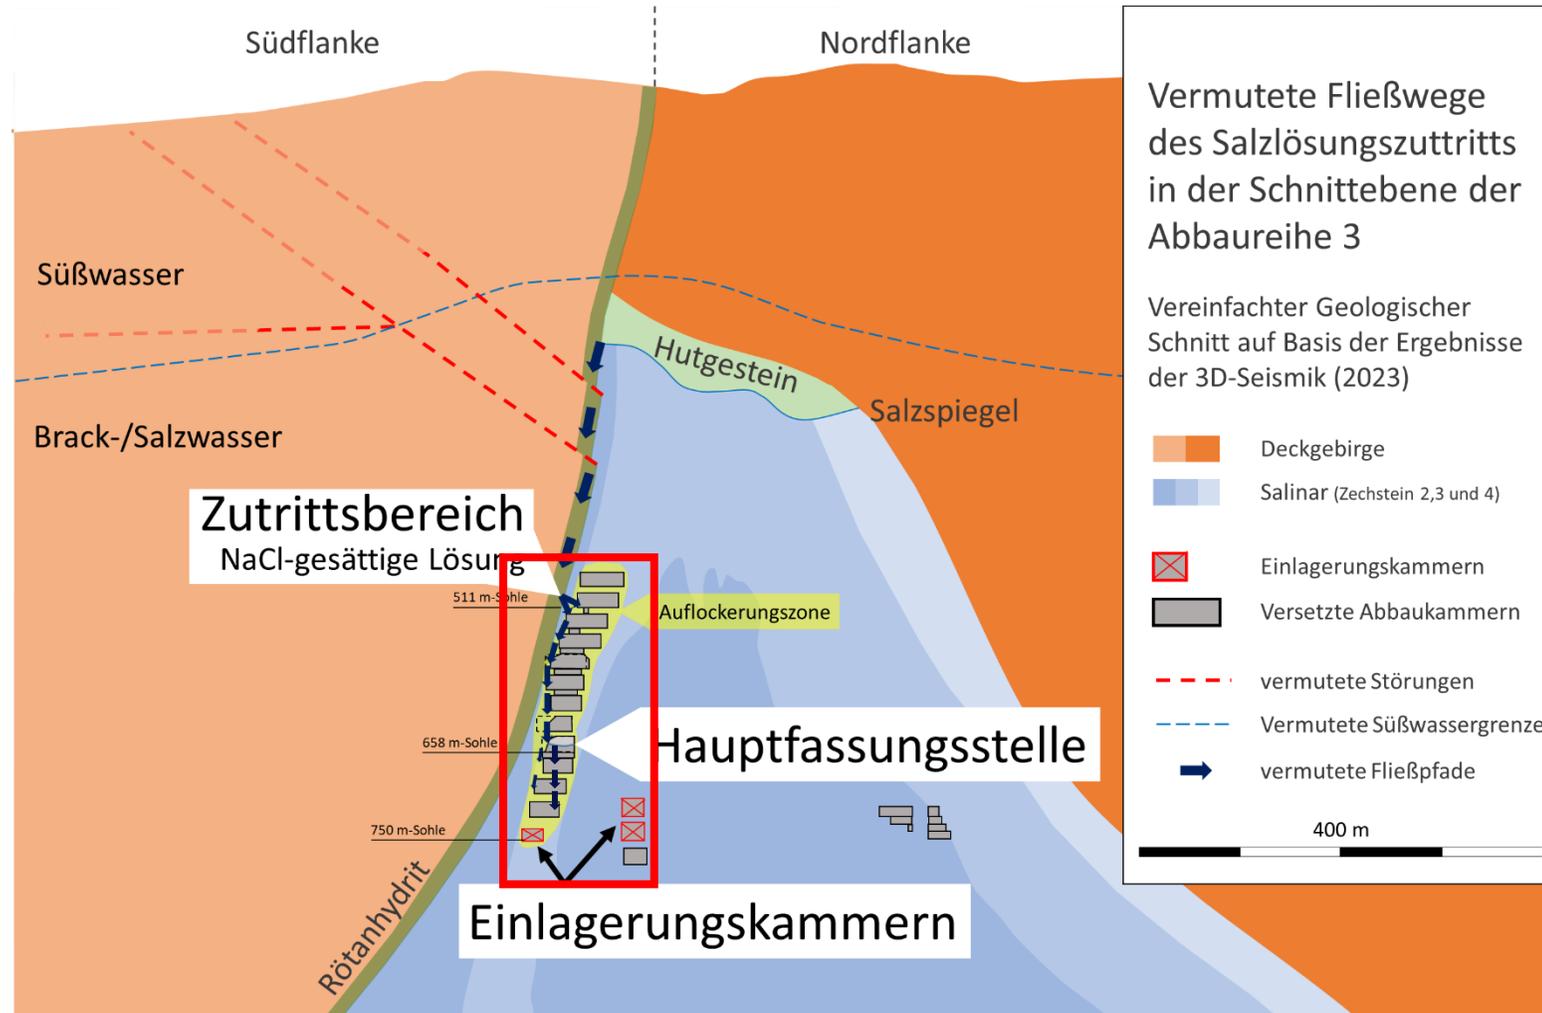
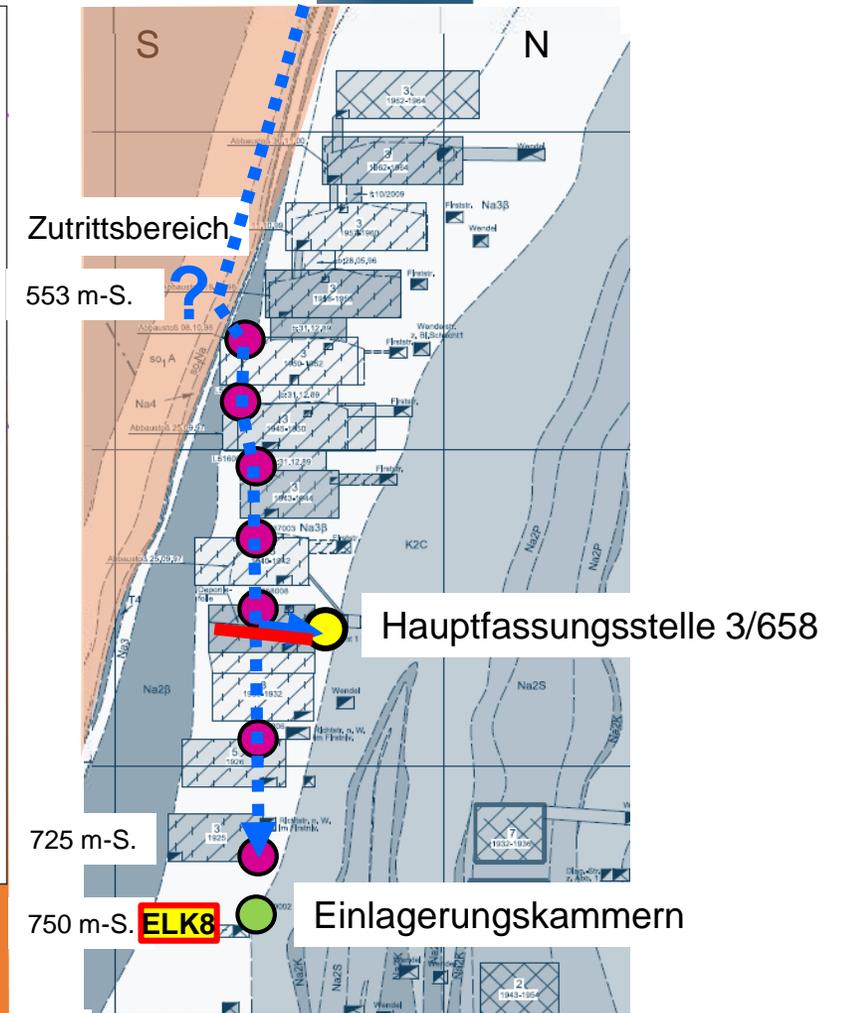
Schnitt durch Abbaureihe 3

VERÄNDERUNG DES LÖSUNGSZUTRITTS

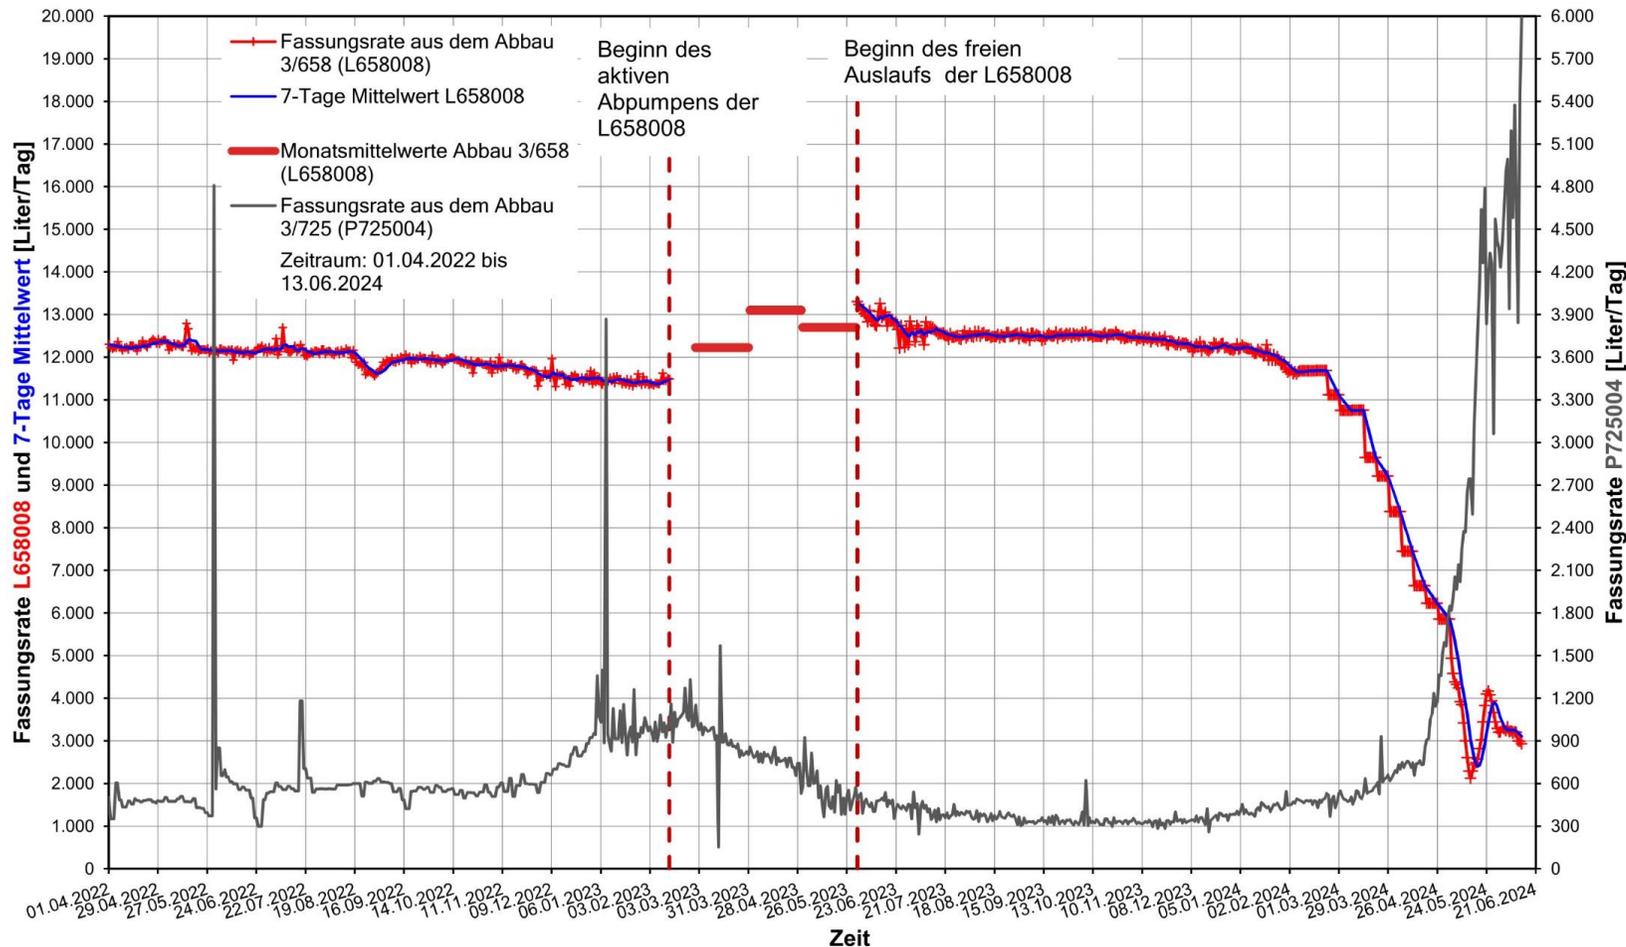
13. Juni 2024 L658008

658-Meter-Ebene
 Menge: 2,9 m³/24h
 Dichte: 1,204 g/cm³

13. Juni 2024 P725004

725-Meter-Ebene
 Menge: 6,0 m³/24h
 Dichte: 1,246 g/cm³

Zusätzliche Salzwassermengen:
 Bohrung zur 700-Meter-Ebene
 (P700045)

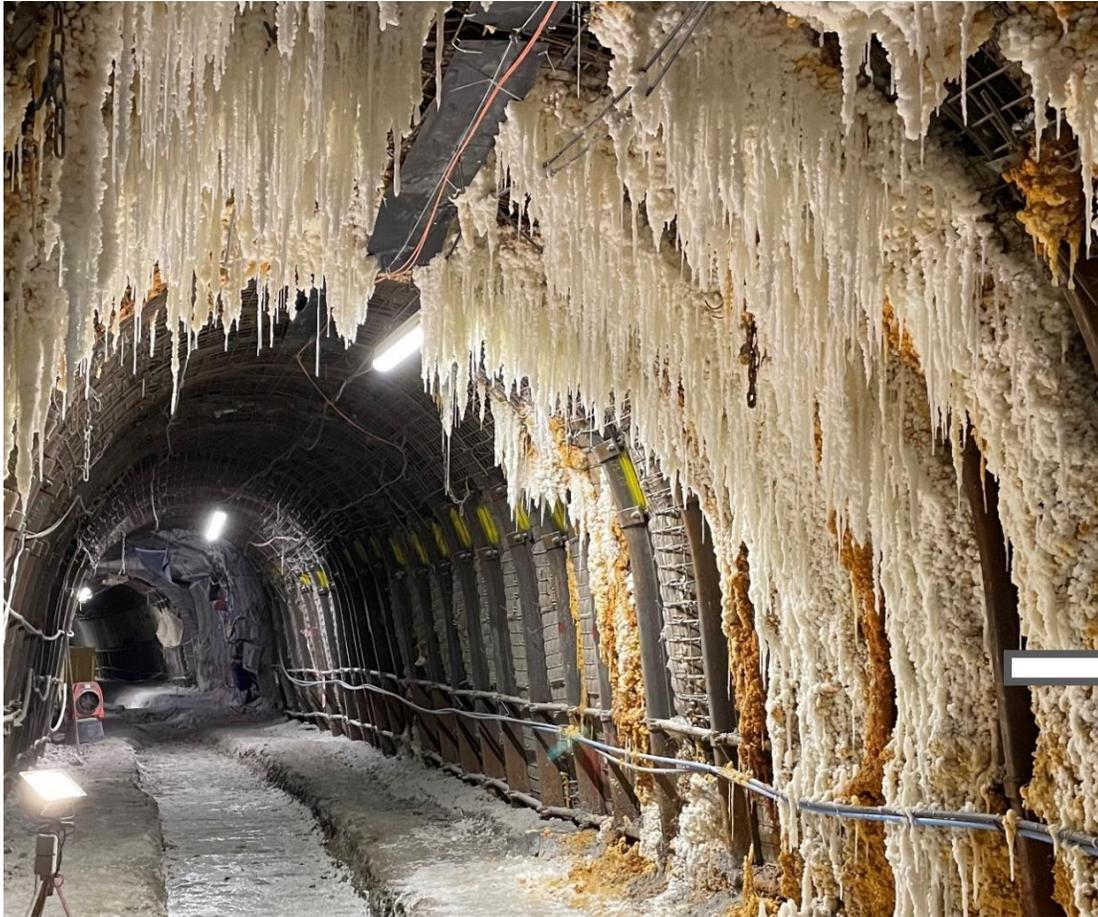
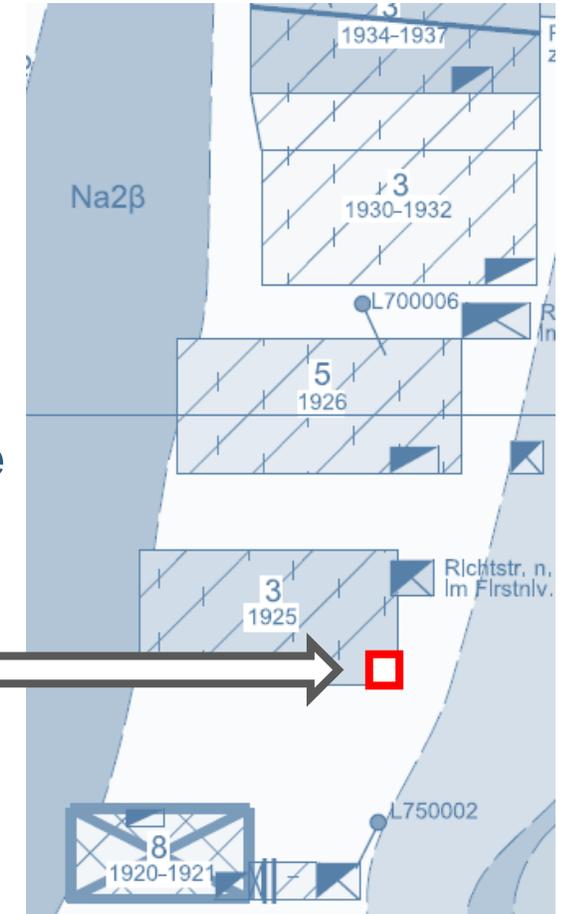
Gleitbogenausbaustrecke
Katasterstelle P725004
Abbaureihe 3, 725 m-Sohle

SITUATION AUF DER 725-METER-EBENE GLEITBOGENAUSBAUSTRECKE

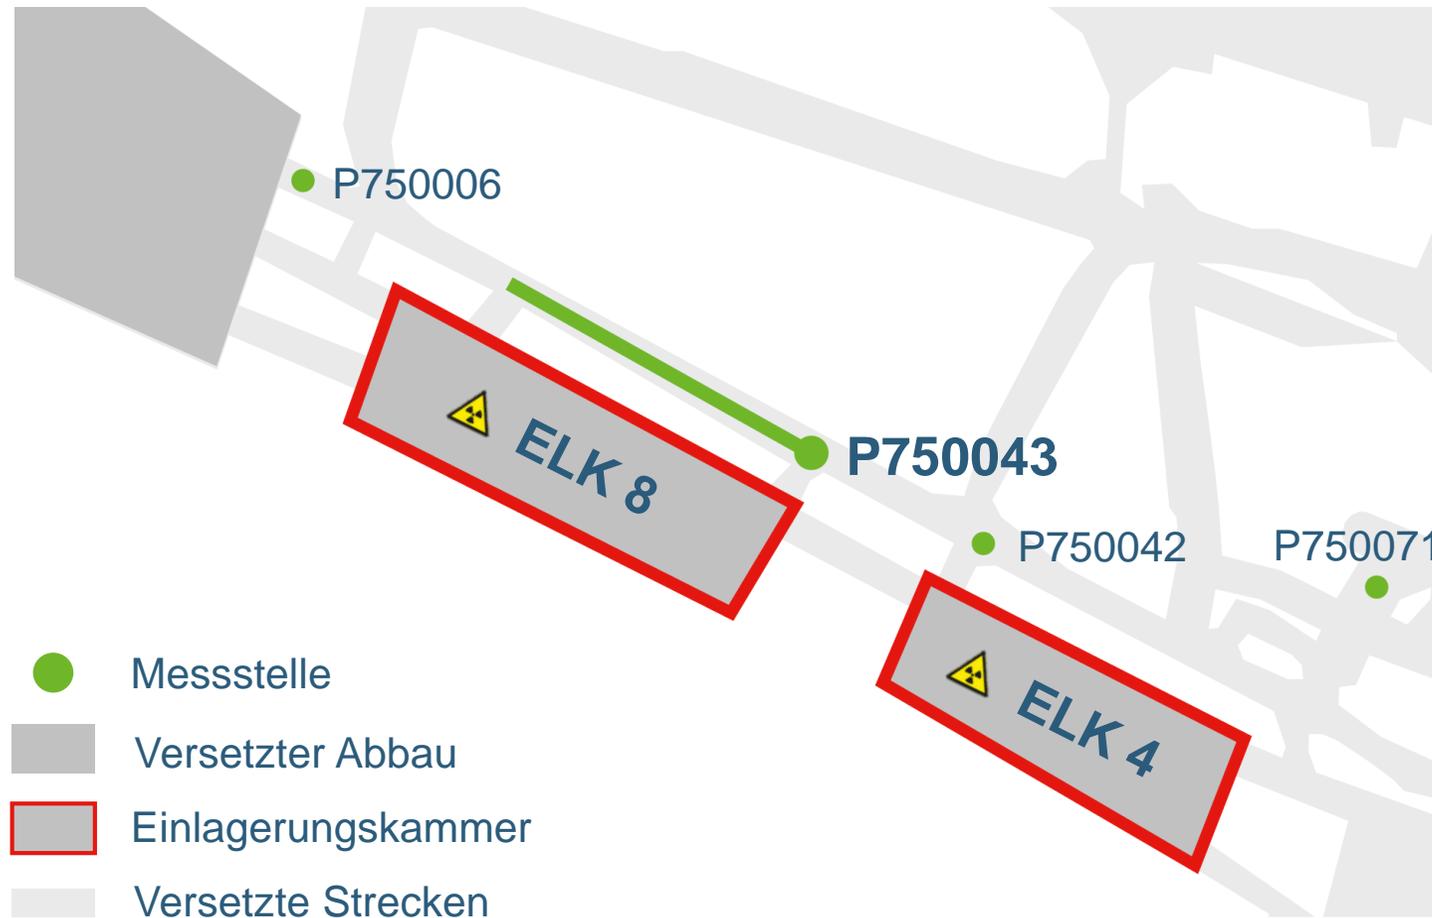
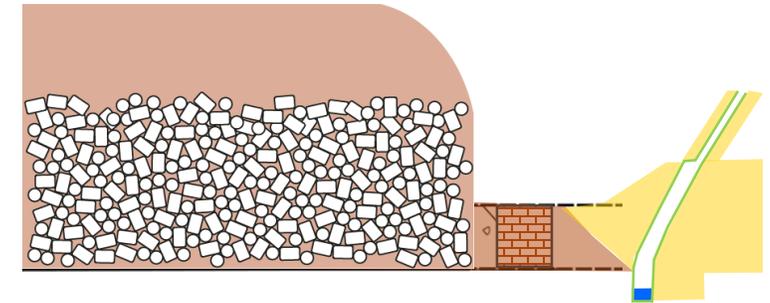
P750043

vor der Einlagerungskammer 8

Gesamtpumpmenge 2023:
2.750 Liter

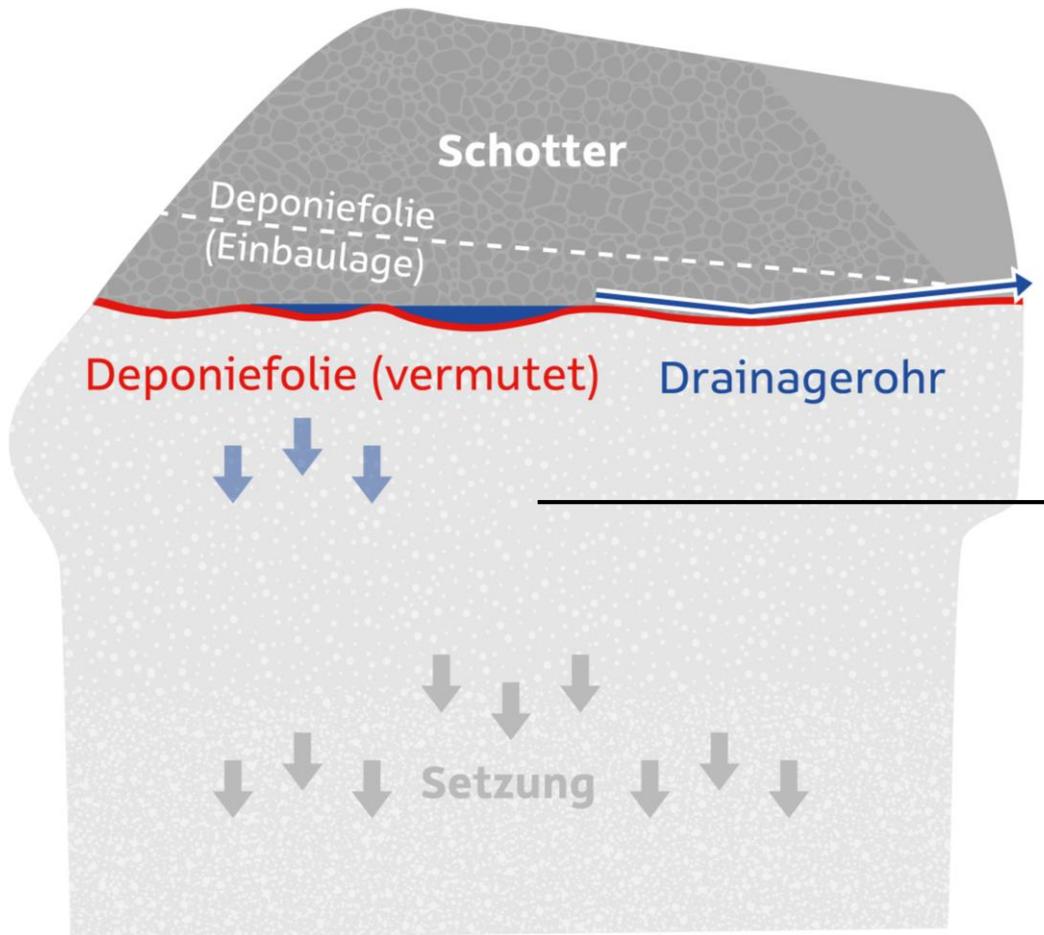
Schematischer Schnitt durch Abbau 3/658

MÖGLICHE URSACHEN FÜR DEN GEÄNDERTEN WASSERZUTRITT

Salzwasser in Abbau 3/658
-

Salzwasser in Bohrung
-

Salzwasser in Sohlenschram

- Die Hauptauffangebene im Abbau 3/658 ist durch Verformung beeinträchtigt.
- An der Hauptauffangstelle kommen statt ehemals rund 12,5 Kubikmeter pro Tag derzeit nur rund 3,2 Kubikmeter an. Dafür wird auf tieferen Ebenen mehr Salzwasser als früher gefasst.
- Der Verbleib von durchschnittlich 3 Kubikmeter Salzwasser pro Tag ist unklar.
- An den Lösungsfassungsstellen auf der 750-Meter-Ebene unterhalb der derzeitigen Fassungebenen – dort lagert ein Großteil der radioaktiven Abfälle – sind bislang keine steigenden Pegelstände sichtbar.
- Die Situation ist aktuell beherrschbar (kein Notfallszenario).

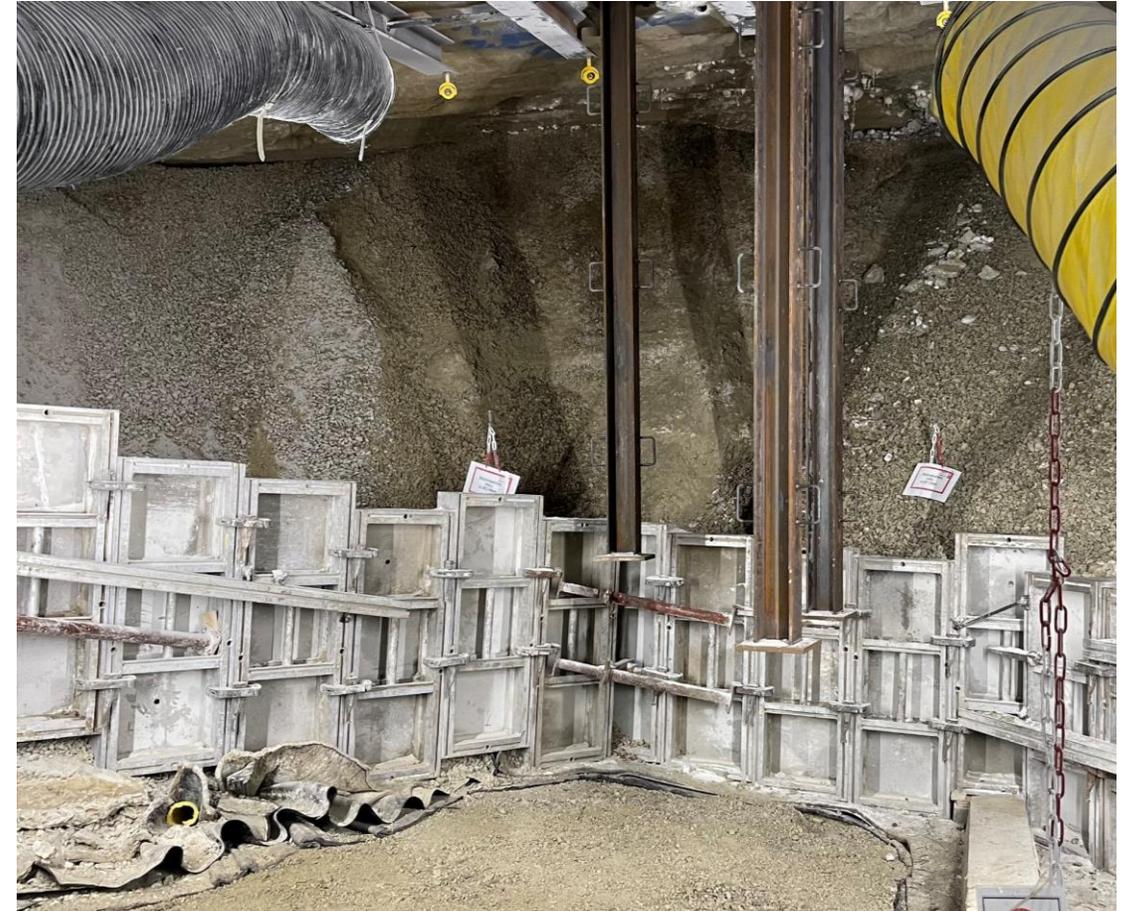
ÜBERFAHRUNG DER HAUPTAUFFANGSTELLE

- Funktionsfähigkeit des westlichen Drainagerohres im Abbau 3/658 sicherstellen
- Kontrolle/Reparatur der Folie im umliegenden Bereich

- Fertigstellung eines Sonderbetriebsplans und Zustimmungsantrags

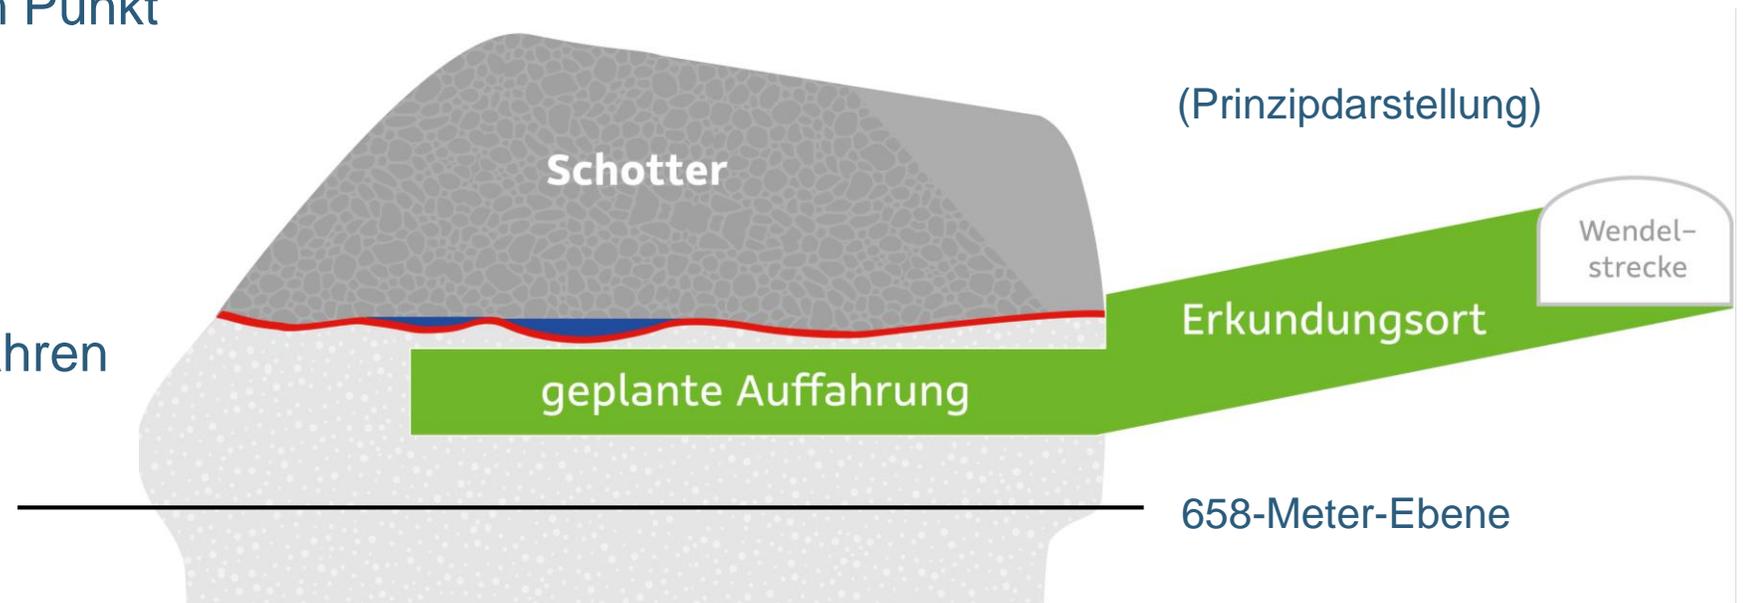
UNTERFAHRUNG DER HAUPTAUFFANGSTELLE

- Erkenntnisse über die Lage der Folie, mögliche Fließwege und die Eigenschaften des Versatzes gewinnen
- Ableitstelle vom tiefsten Punkt der Folie herstellen

- Im Genehmigungsverfahren

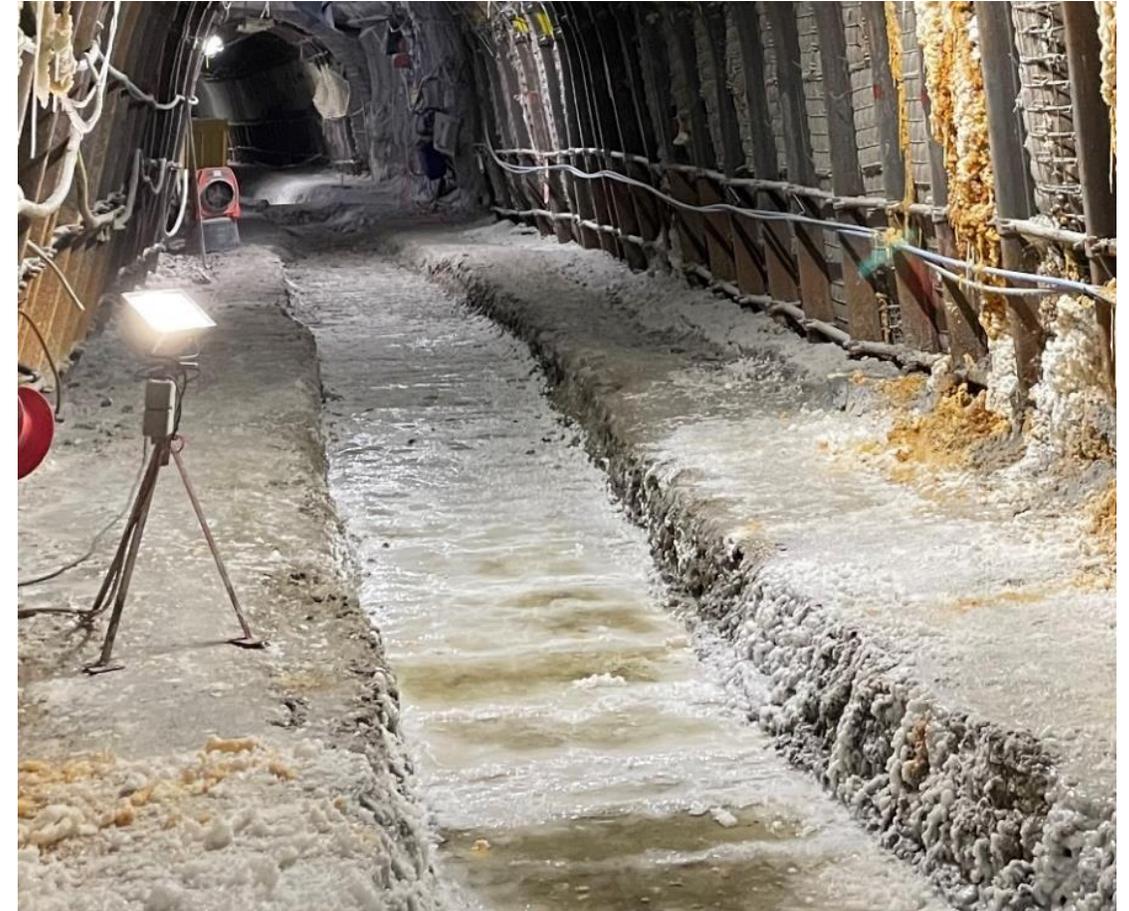
ERTÜCHTIGUNG DES ABLEITSYSTEMS IN DER GLEITBOGENAUSBAUSTRECKE

- Aufrechterhaltung der Gebrauchstauglichkeit
- Verbesserte Salzwasserauffassung

- Sohlenschram freigelegt und saniert
- Anlagentechnik verbessert
- Entlastungsbohrungen erstellt

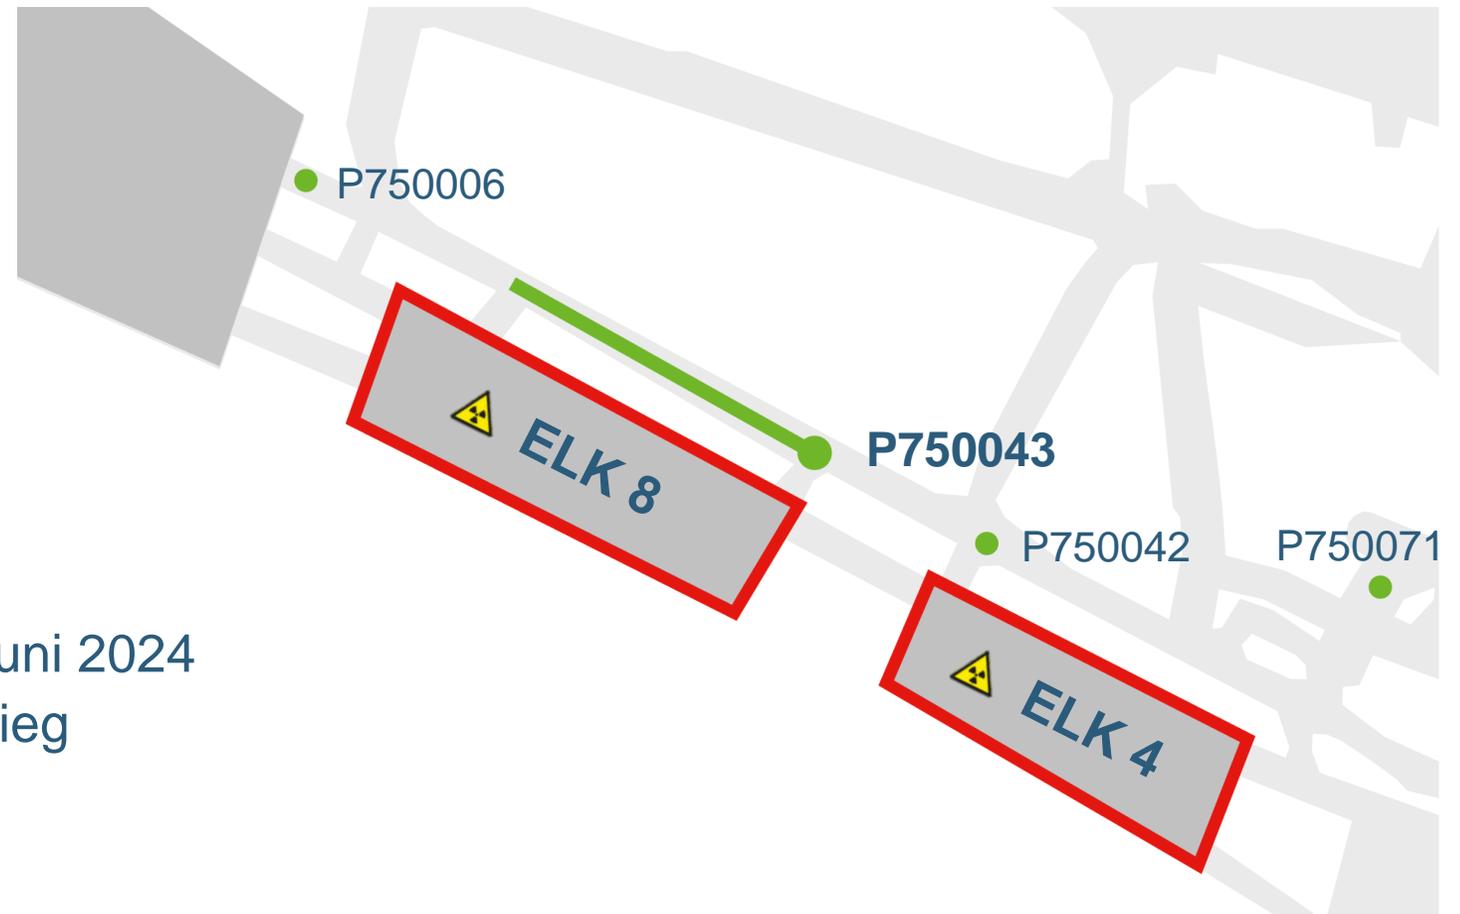
SALZWASSERFASSUNG 750-METER-EBENE

- System intakt
- Pegelstandsmessungen vom 10. Juni 2024 zeigen keinen beschleunigten Anstieg

- Monitoring des Pegelstandes
- Bei Bedarf Lösungsfassung
