BUNDESGESELLSCHAFT  
FÜR ENDLAGERUNG

ERKUNDUNGSBOHRUNG REMLINGEN R15 - GEOLOGISCHE FACHBETREUUNG  
ABSCHLUSSBERICHT

Erkundungsbohrung Remlingen R15-Geologische Fachbetreuung-Abschlussbericht

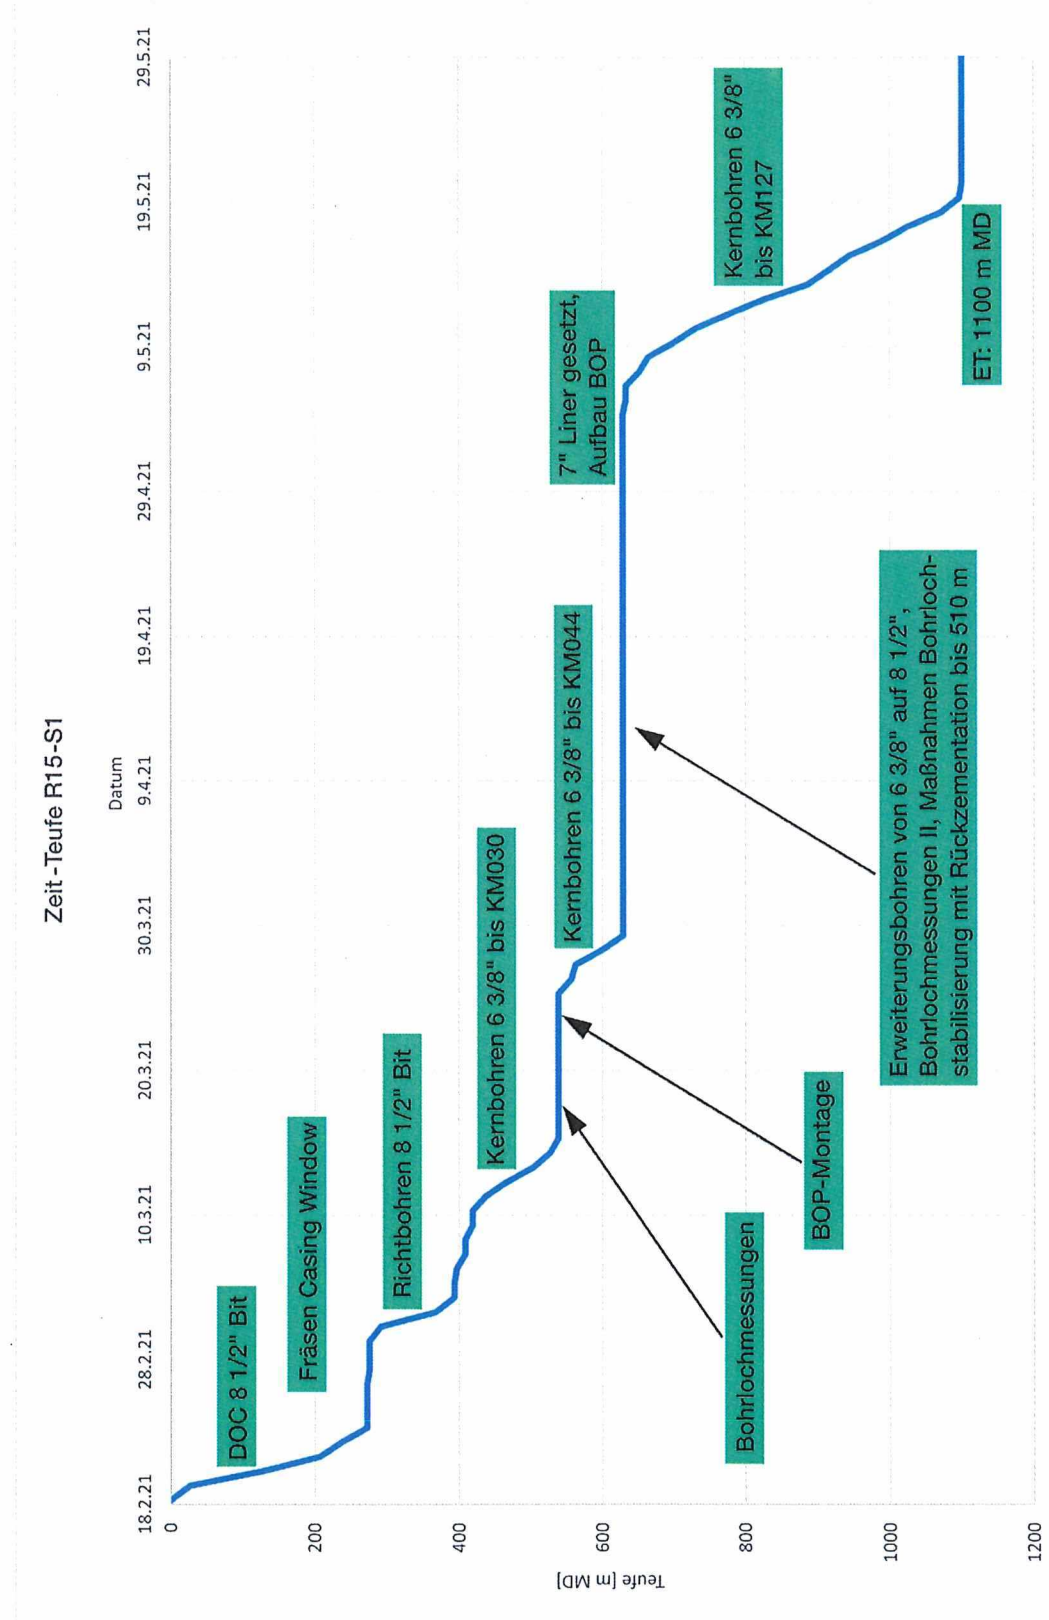
Abbildung 3: Zeit-Teufe R15-S1

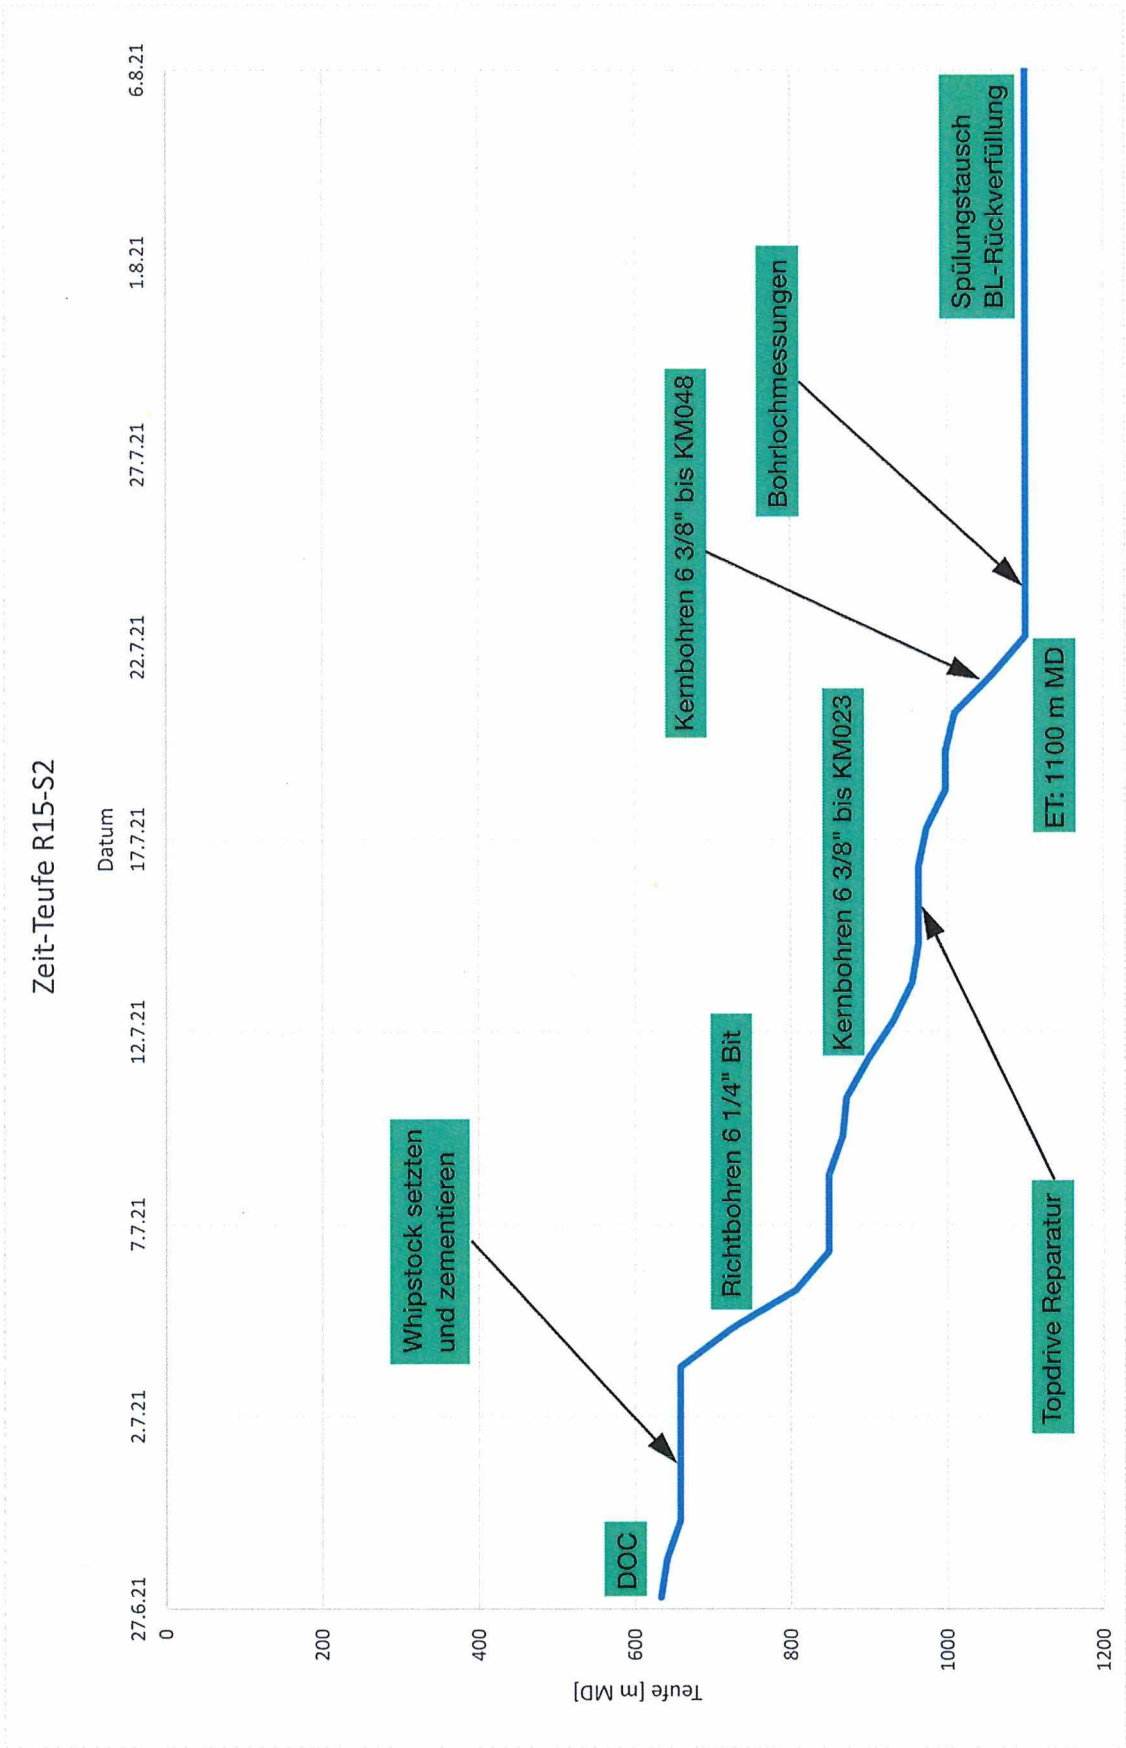
Abbildung 4: Zeit-Teufe R15-S2

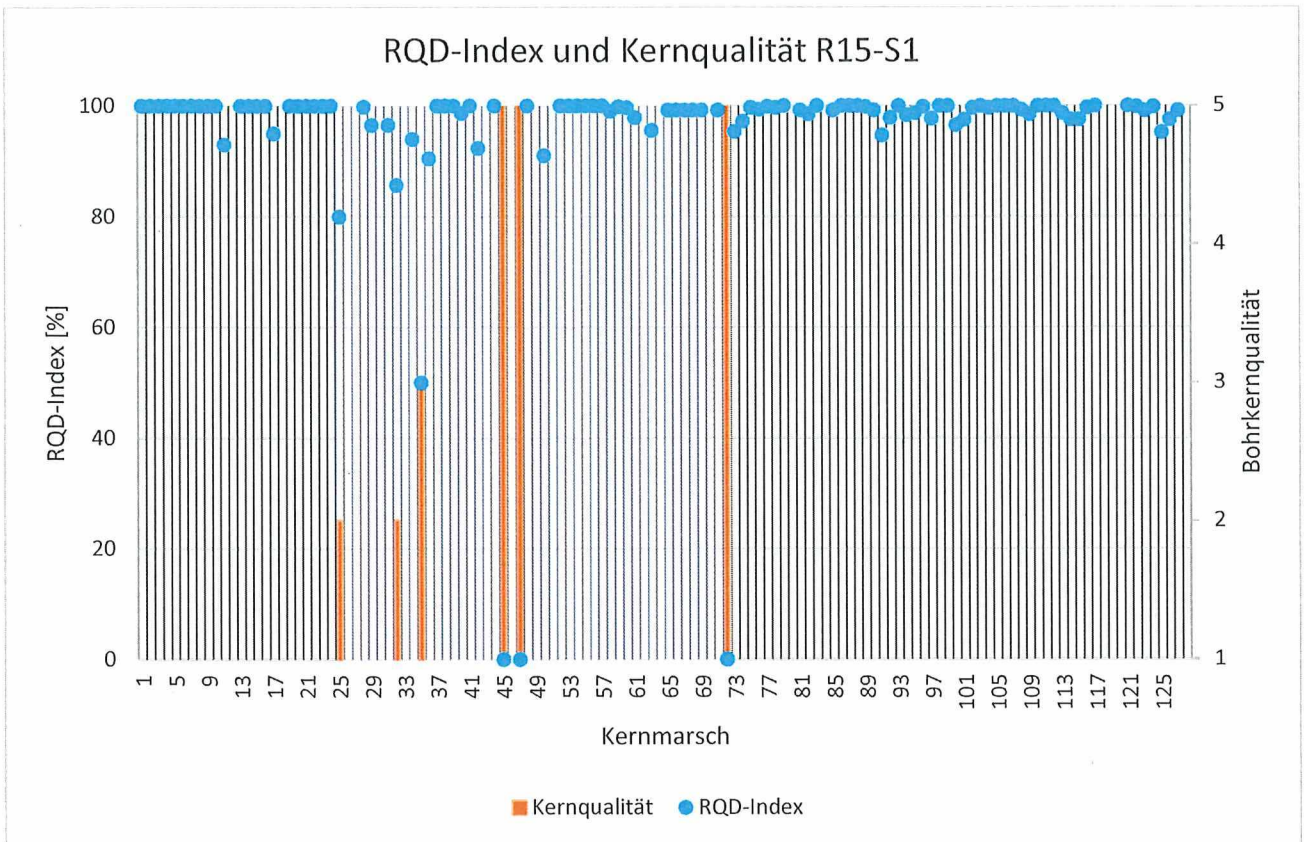
Abbildung 5: RQD und Kernqualität R15-S1

In Anwesenheit von Carnallit konnte es aufgrund der Unbeständigkeit des Minerals an Luftfeuchtigkeit zu beträchtlichen Kaliberverlusten und Lösungserscheinungen der Kernoberflächen kommen. Betroffen sind hiervon die Kernmärsche KM042 bis KM043 (610,50 – 622,50 m MD), KM062 (718,50 – 724,50 m MD) und KM064 bis KM077 (726,96 – 808,50 m MD), sowie KM115 bis KM126 (1030,50 – 1096,50 m MD). Der Kaliberverlust der Bohrkerne im Teufenintervall von 726,96 – 808,50 m MD überlappt mit einem Bereich deutlich größerer Bohrlochdurchmesser wie aus der Kalibermessung durch Firma DMT.

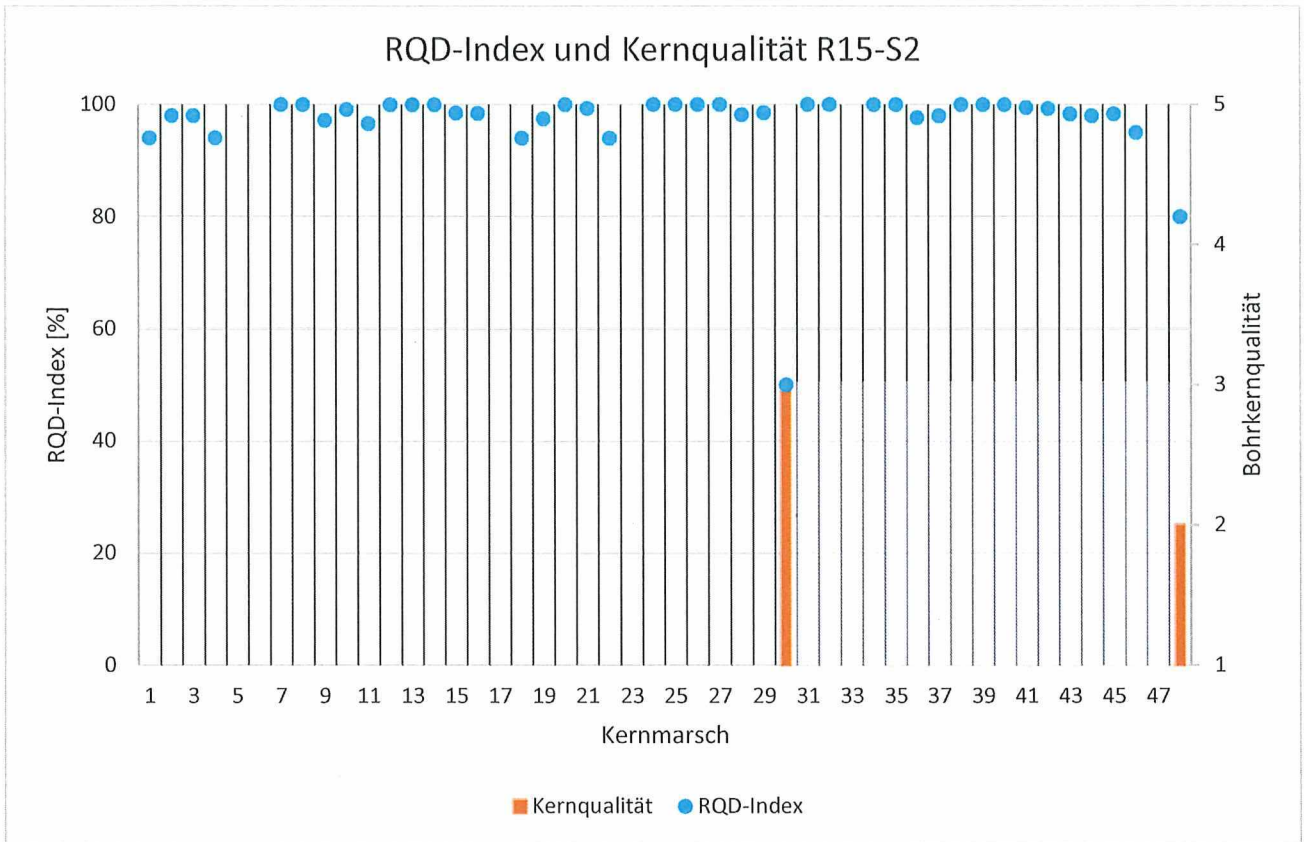
Abbildung 6: RQD-Index und Bohrkernqualität der R15-S2

Innerhalb der Carnallit-Brekzie und in carnallitischen Bereichen kam es zu z. T. deutlichen Lösungserscheinungen und Kaliberverlusten, welche vorrangig auf die hygroskopischen, bzw. leichtlöslichen Eigenschaften (und der damit einhergehenden Unbeständigkeit) des Carnallits und zurückzuführen sein dürften. Betroffen sind die drei Bereiche der Kernmärsche KM015 bis KM023 (914,17 – 963,50 m MD), KM027 bis KM030 (979,50 – 997,50 m MD) und KM34 bis KM036 (1015,50 – 1031,95 m MD).

Die Berechnung des RQD-Indexes ist in Kapitel 5.4 erläutert.

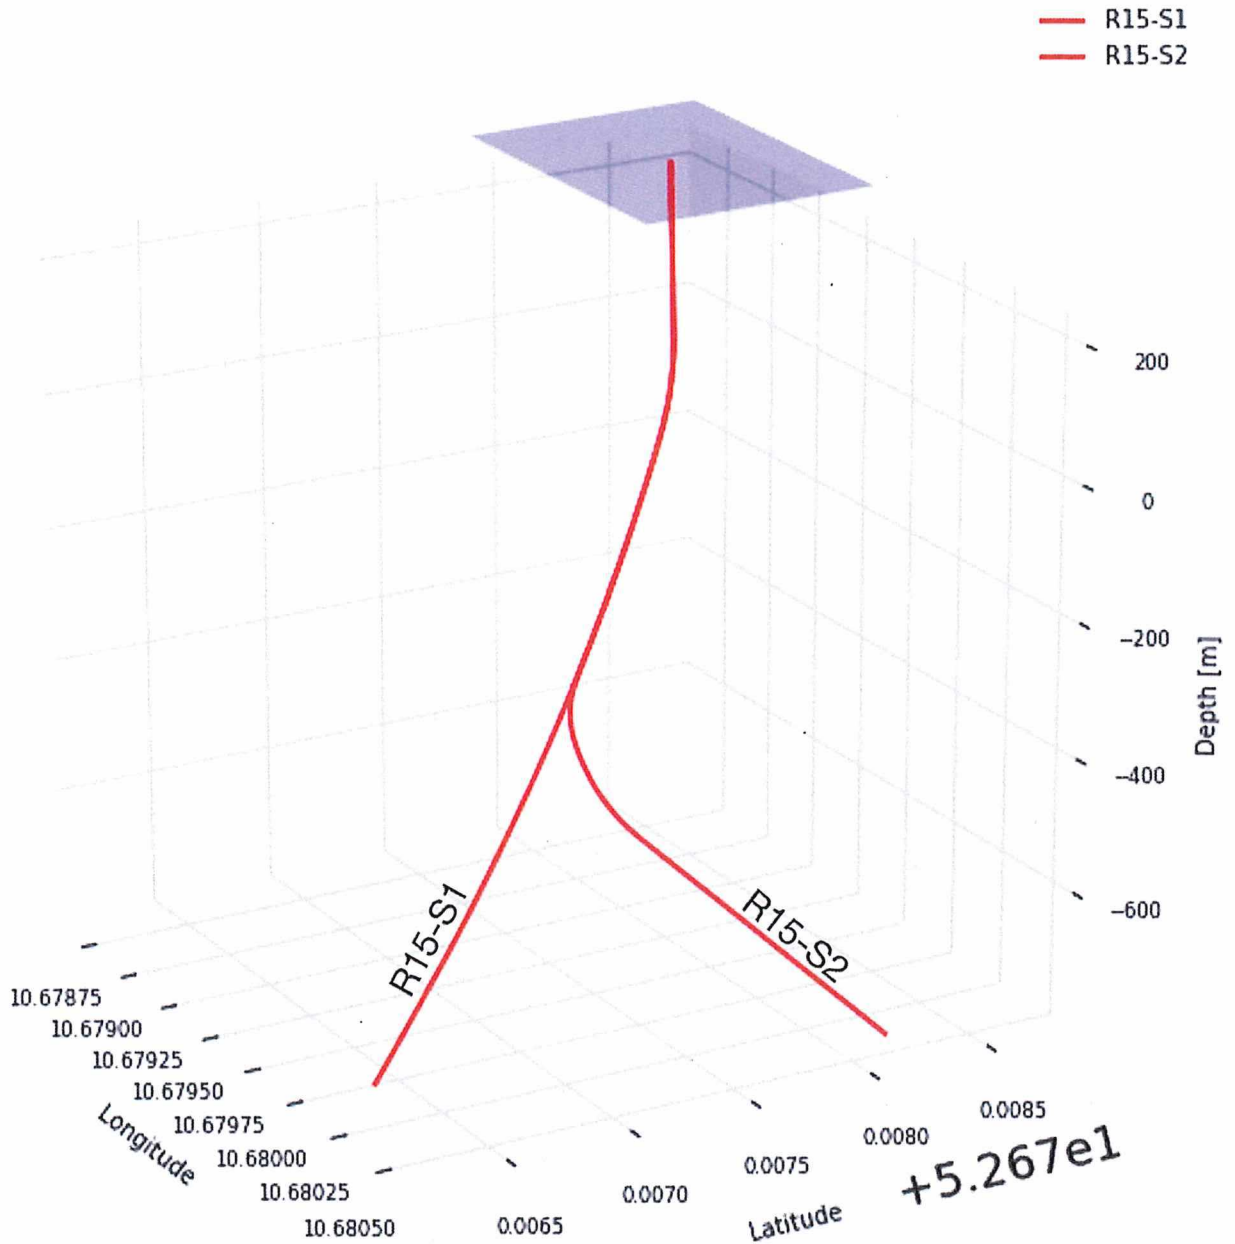
Abbildung 13: Bohrungsverlauf R15-S1 und R15-S2, Teufe in m TVD von Ackersohle, Blick nach SW
