Planfeststellungsverfahren zur Stilllegung des Endlagers für radioaktive Abfälle Morsleben

Titel: Geomechanische Betriebsüberwachung 2006
Autor: DBE
Erscheinungsjahr: 2007
Unterlagen-Nr.: I 268
Revision: 00
Unterlagenteil: Teil 2 von 6

Geomechanische Betriebsüberwachung 2006 - Südfeld

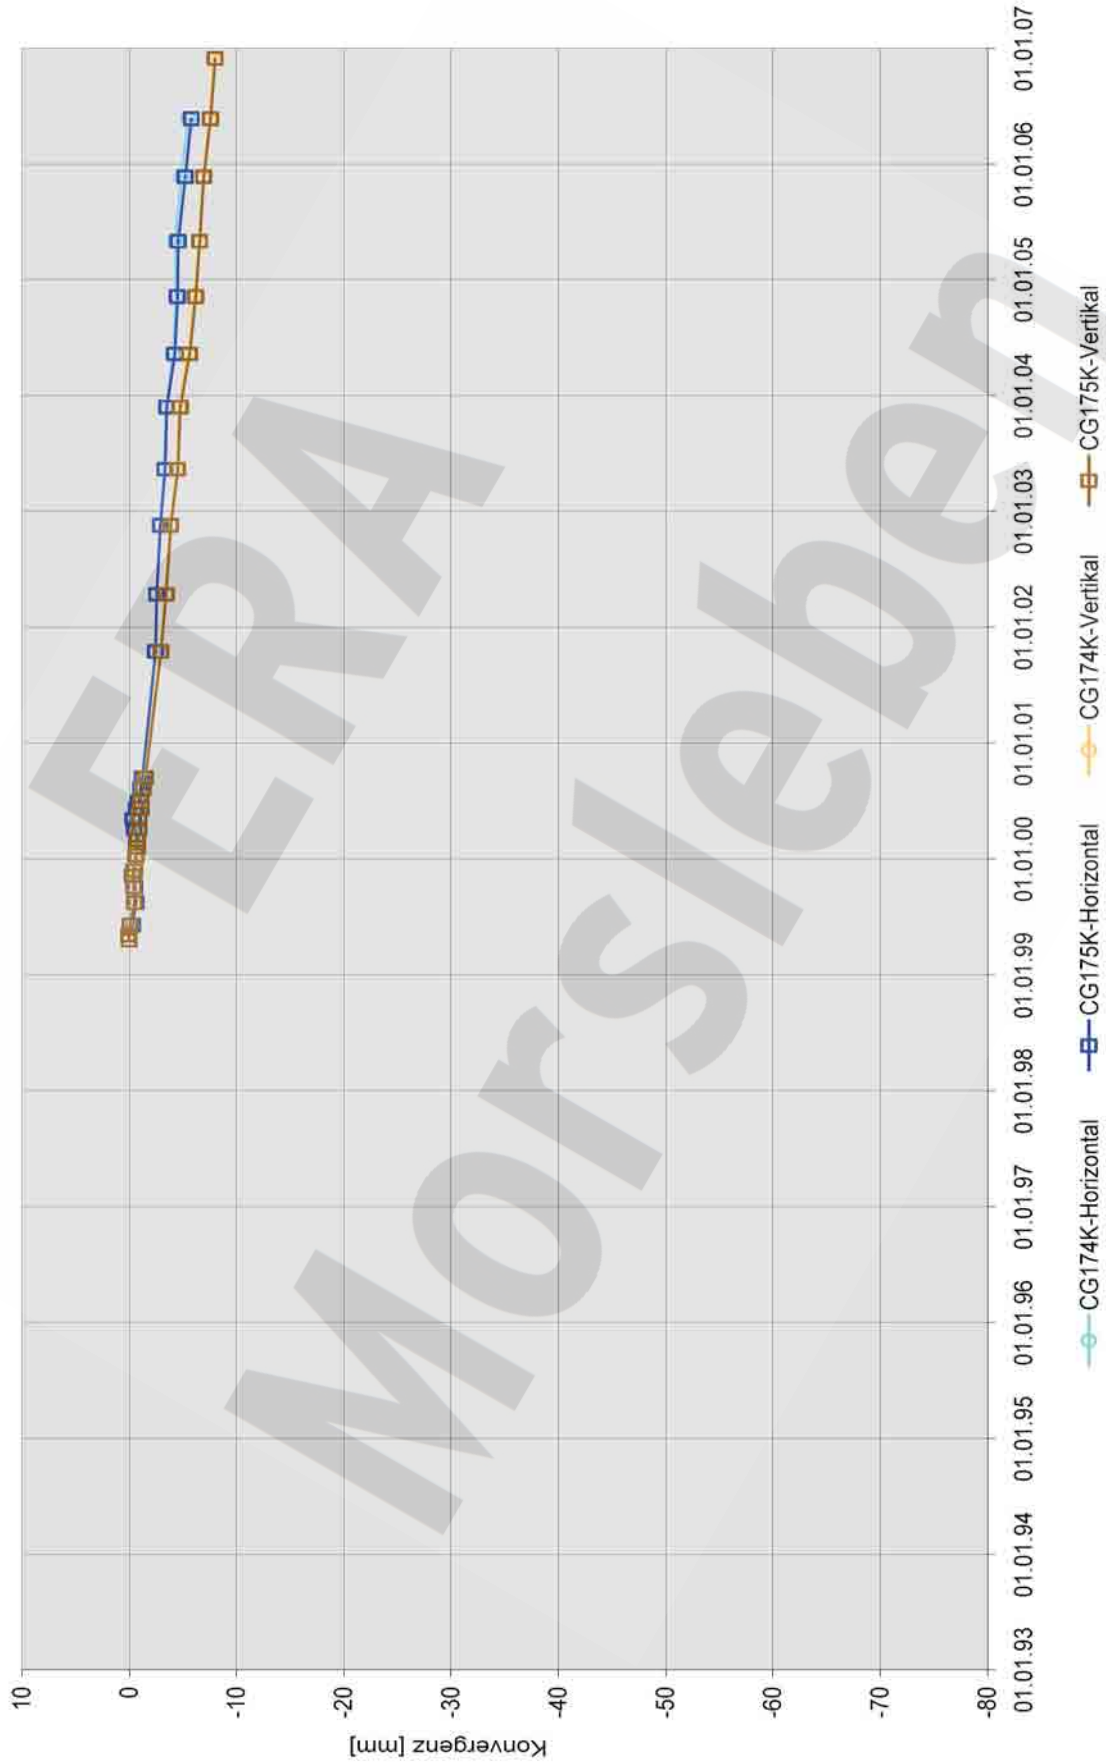
Konvergenz im Südfeld, -332 mNN Sohle
 Pfeilerdurchtrieb zwischen Abbau 15YER31/R004 (8 südl.) und Abbau 15YER31/R005 (9 nördl.)

Auf der -332 mNN Sohle, in den durch Rissbildungen gekennzeichneten Durchhieben zwischen den Abbauen 15YER31/R003 und 15YER31/R006 (8 nördl. und 9 südl.), wurde bisher kein signifikanter Unterschied bei den Verschiebungen der 0,8 m und 1,5 m tief vermarkten Messstrecken beobachtet. Die Konvergenzraten nehmen nach Süden hin zu. Die Konvergenzraten an den Messquerschnitten CG174K bis CG179K liegen im Jahr 2006 auf dem Niveau des Vorjahres und geringfügig unter den Konvergenzraten des Gesamtzeitraumes.

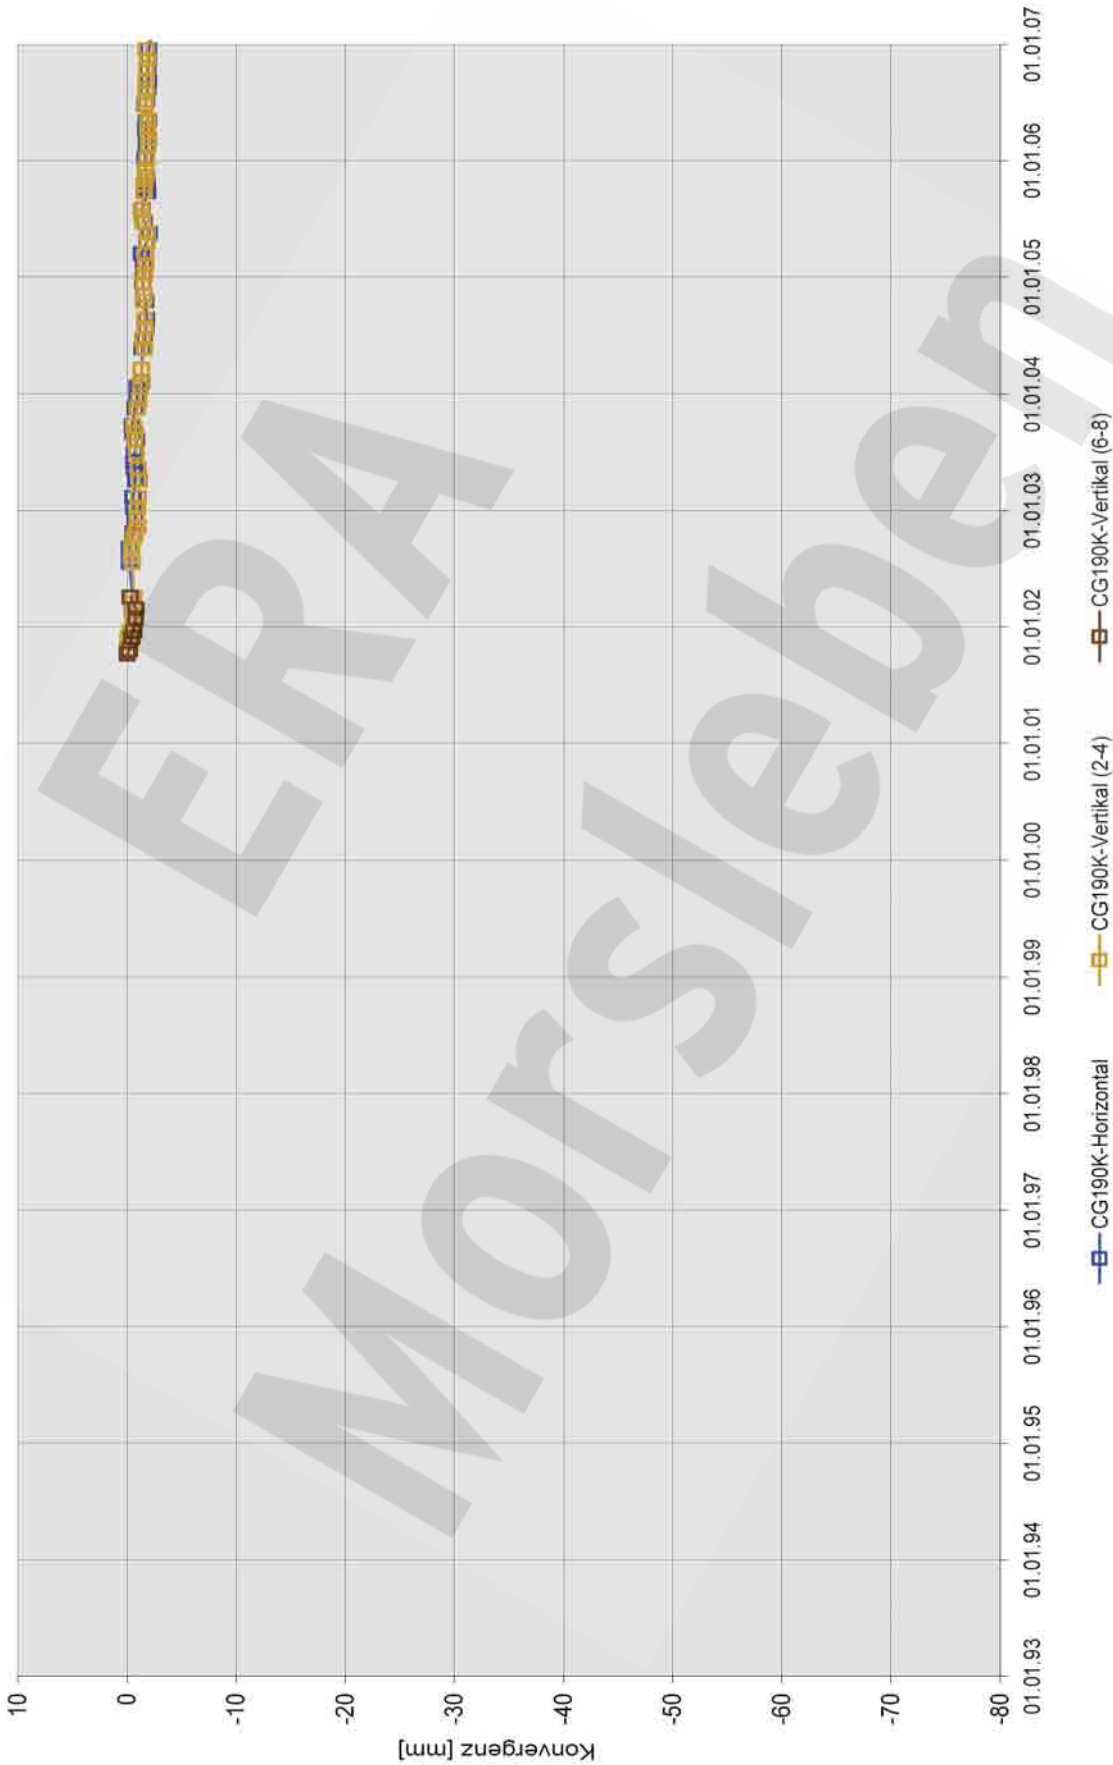
Konvergenz im Südfeld, -372 mNN Sohle
Nördlicher Bereich der Südstrecke 17YER31/R001

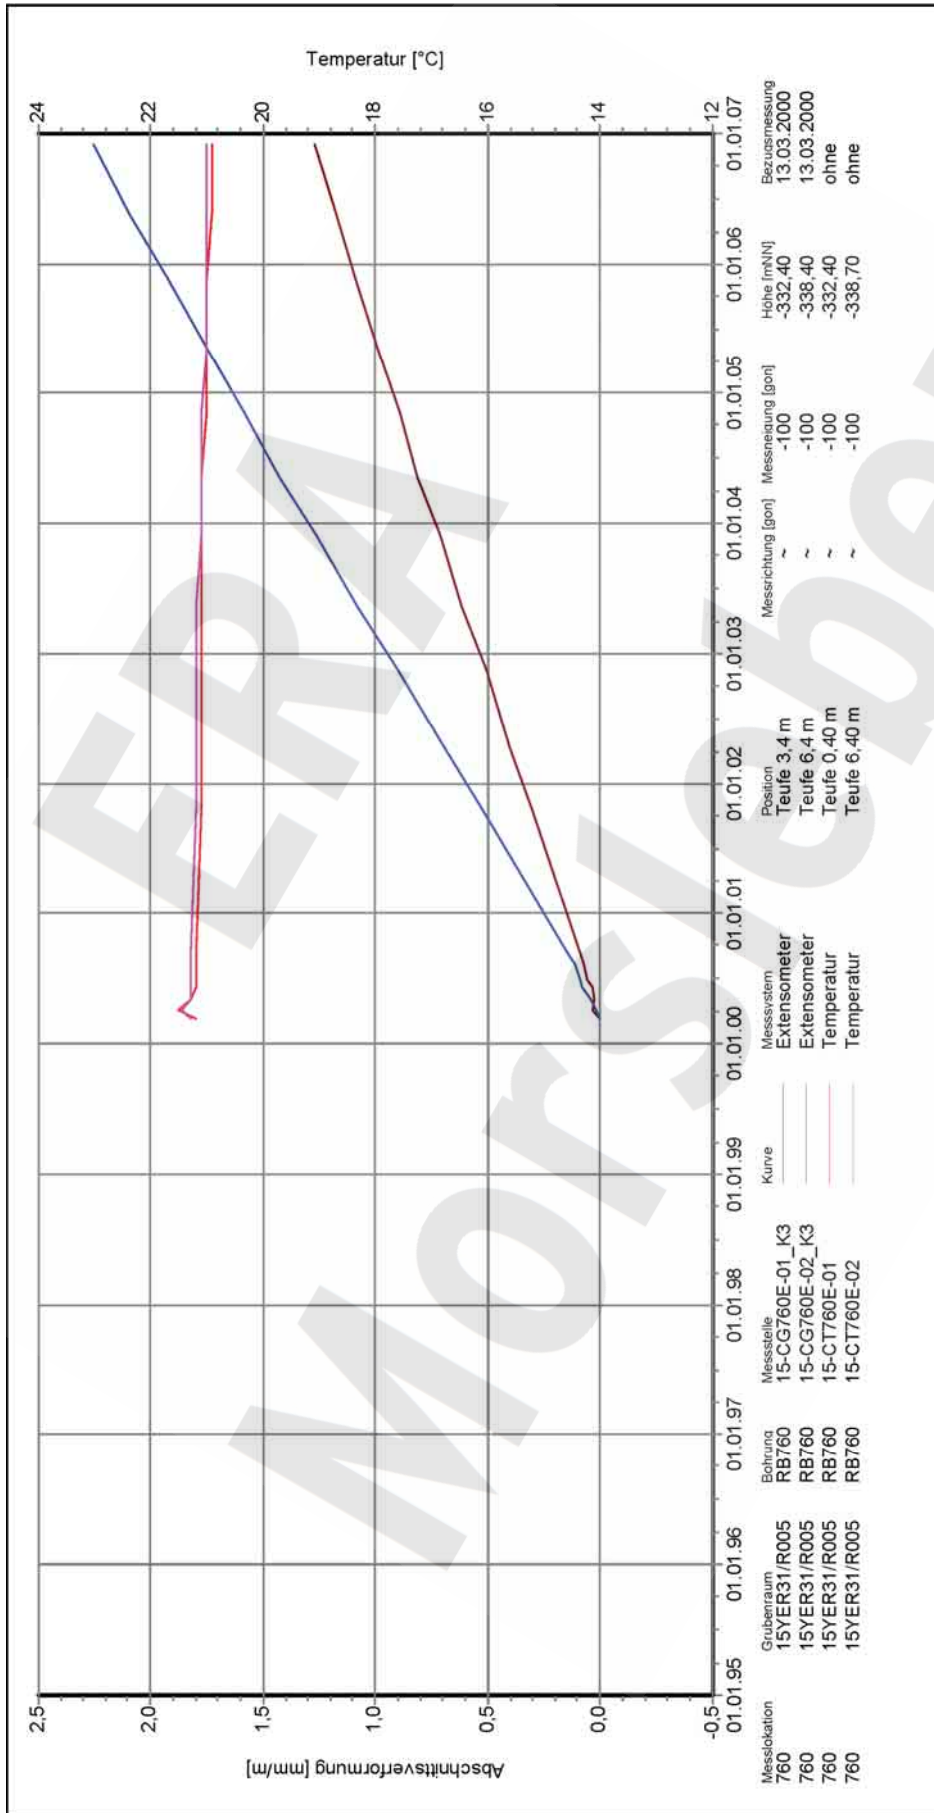
15YER31-CG760E_AVI

Auswertung: alle Messwerte
 Messwerte: ohne S/U Messwerte
 Bezugsdatum: ab Bezugsmessung individuell
 Freigabe: F2

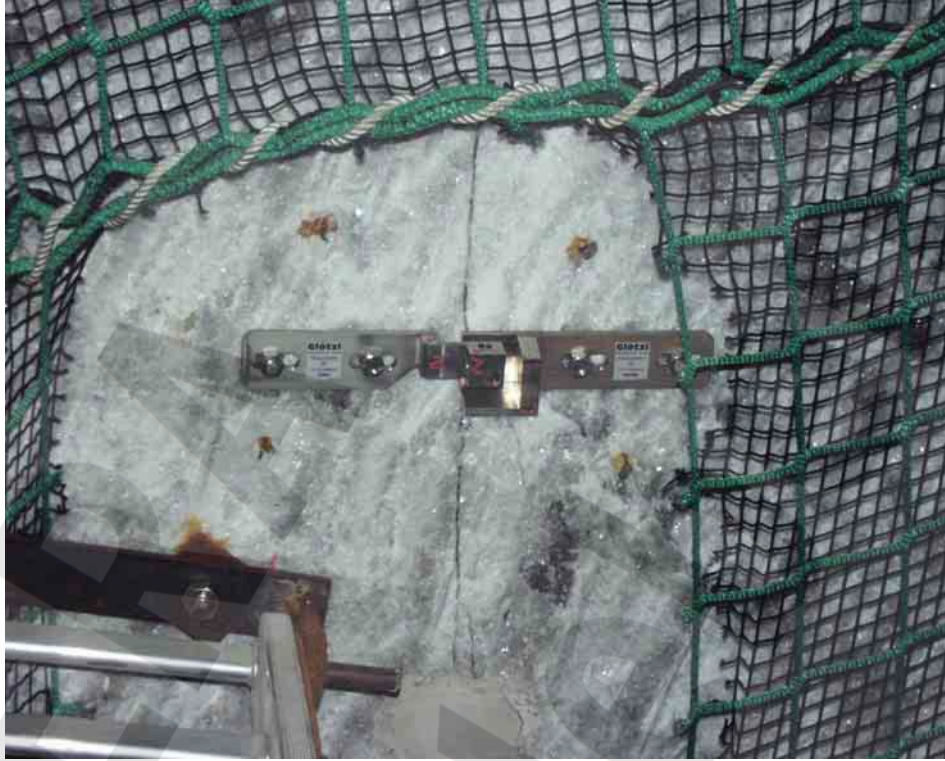
Abbildung 1: Firste des Durchhiebs 17YEA63/R007 (Durchhieb 4, 4. Sohle) zum Abbau 16YEA61/R003 (Abbau 2, 4a Sohle). Rissfläche an der Firste mit Fissurometer CG188F. Stand: 26.01.06

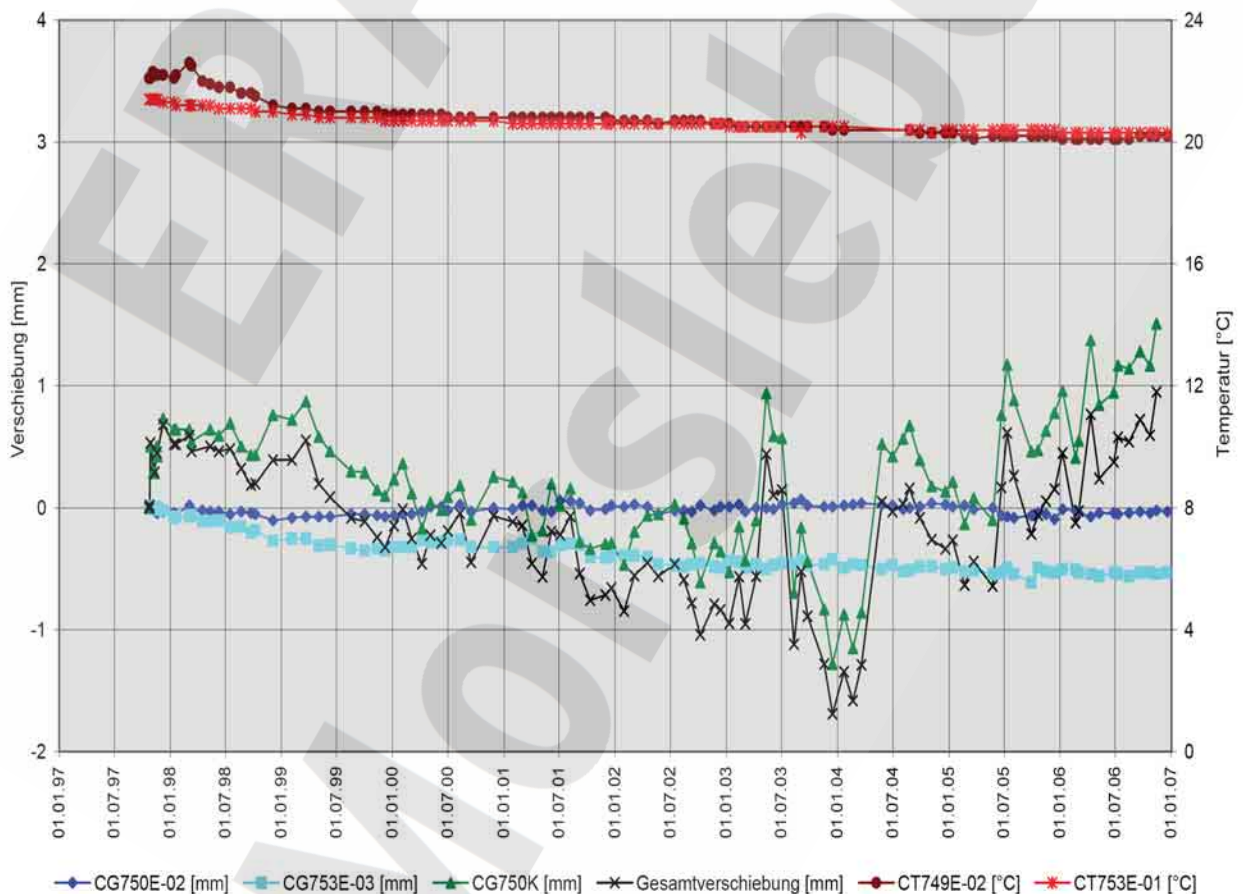
Abbildung 2: Gesamtverschiebung des Pfeilers zwischen Abbau 16YEA61/R002 (Abbau 1, 4a Sohle) und Abbau 16YEA62/R002 (Abbau 4, 4a Sohle) bezogen auf den bohrlochtiefsten Ankerpunkt des Extensometers CG753E

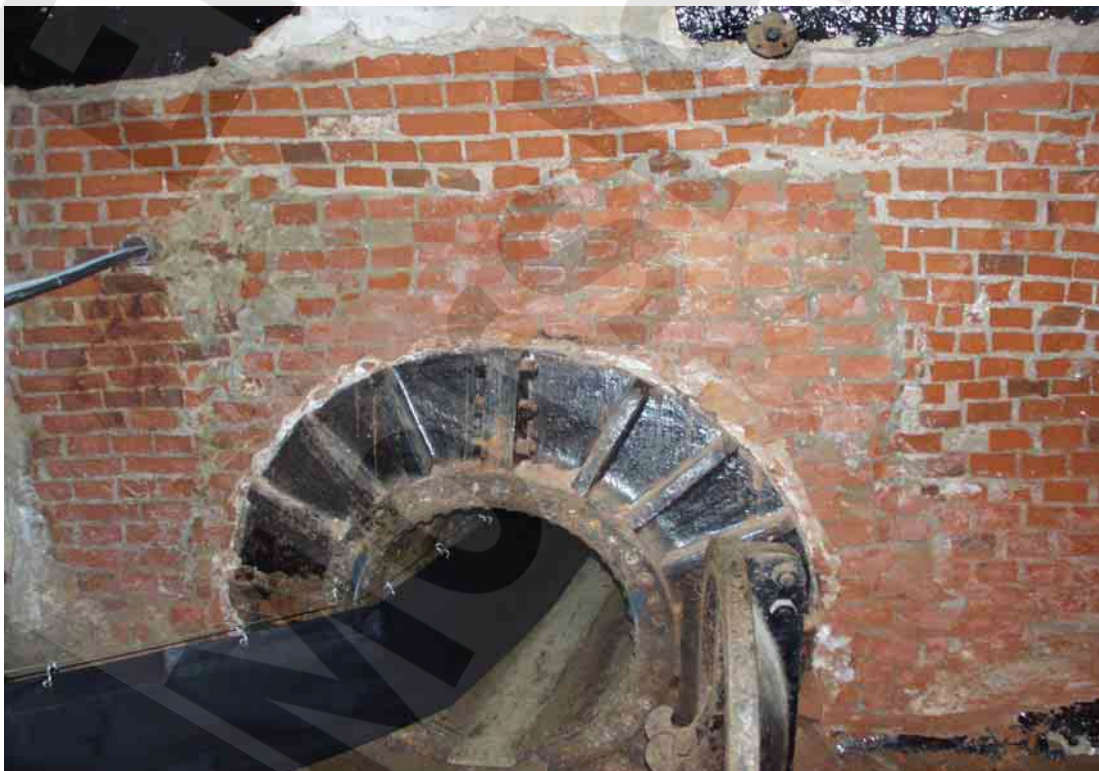
Vom 12.03.2001 bis 11.05. 2001 wurde im 2. Nordquerschlag 07YEQ73/R001, -231 mNN Sohle im Zugangsbereich zum Kalilager H (02YEA71/R001) eine Sonderbewetterung installiert. Abbildung 2 zeigt das Dammtor Lager H (02AHB/HY001) im 2. Nordquerschlag 07YEQ73/R001, -231 mNN Sohle mit der durchgeführten Lutte.

Abbildung 2: Ostseite des Dammtors Lager H (02AHB/HY001) im 2. Nordquerschlag 07YEQ73/R001, -231 mNN Sohle

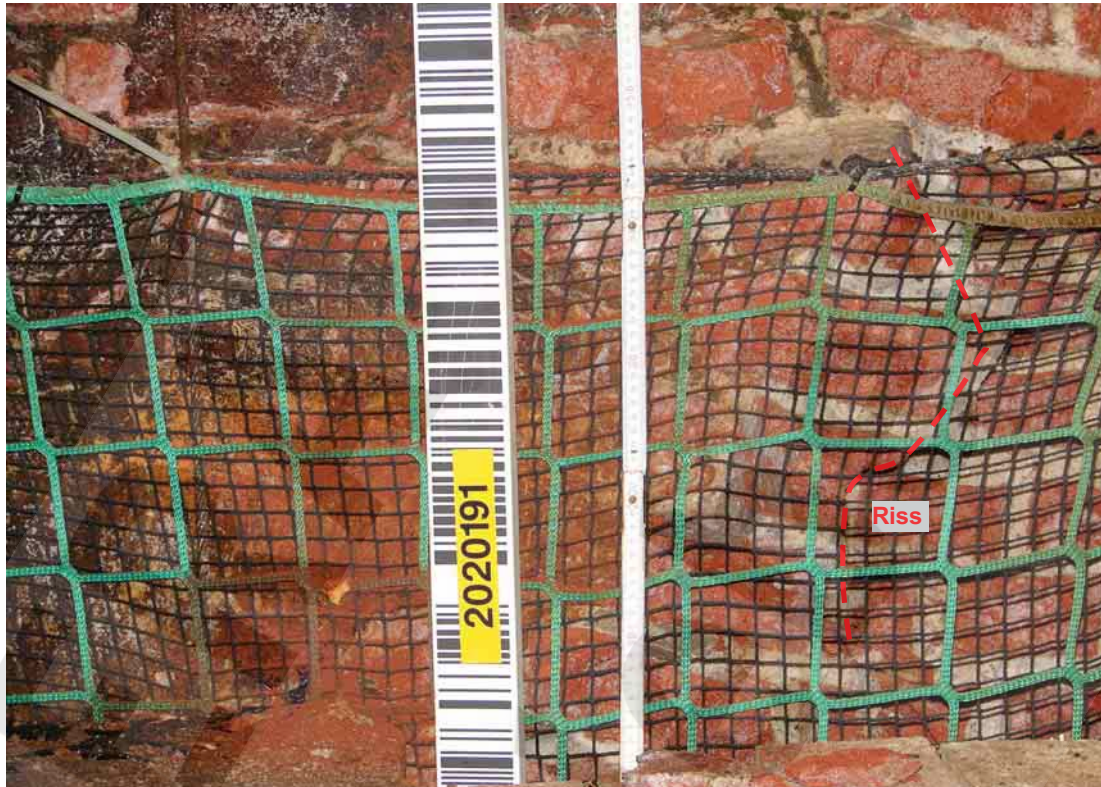
Abbildung 4: Gewölbesegment GS 11, Abplatzung, Bühne 0, bei -188 mNN

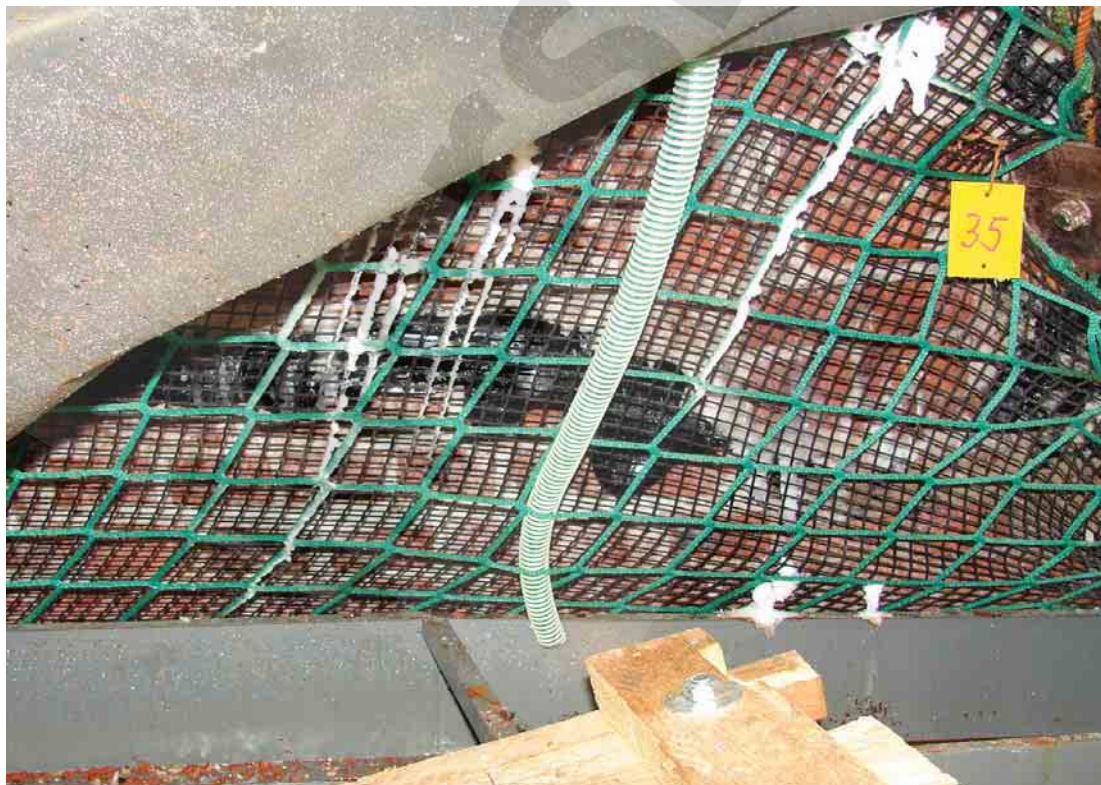
Abbildung 5: Gewölbesegment GS 11 bei -191 mNN, westlicher Bereich der Stirnfläche

Im Niveau -191 mNN ist das Mauerwerk seit 2005 durch eine Plane bedeckt, die mit einer Traufenrinne verbunden ist. Hier wurden Verkrustungen und mehrere Tropfstellen beobachtet (Abbildung 5). Aus den Fugen des Mauerwerkes trat Asphalt aus.

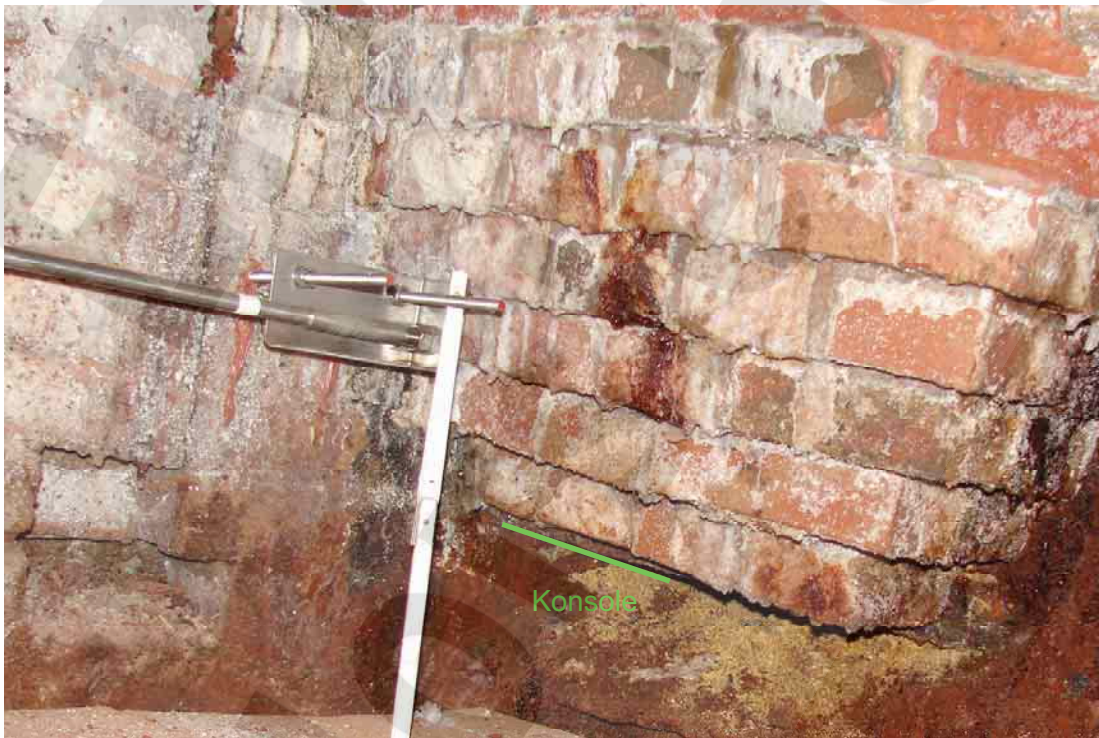
Das ca. 4 m lange Gewölbe aus ursprünglich sieben Segmenten besteht aus fünf noch vollständig erhaltenen Segmenten mit 0,6 m bis 1,0 m Dicke. Die Kontur des Gewölbes ist mit Gewebe beschichtet. Auf diesem sind ca. 0,5 cm Putz und das Ziegelmauerwerk aufgesetzt. Die Segmente sind mit Widerlagern an den Salzstoß angesetzt. Zur Stützung befindet sich unter dem südlichsten Gewölbesegment GS 5 am Weststoß eine Konsole aus Mauerwerk. Der Mauerfuß ist auf zwei Flacheisen mit je 25 mm Dicke und 70 mm Breite mit unbekannter Länge gelagert. Die Flacheisen erscheinen in gutem Zustand. Auflockerungen des Mauerwerkes im Bereich des Mauerfußes wurden nicht festgestellt (Abbildung 6).

Abbildung 6: Gewölbesegment GS 5 bei -194 mNN, Mauerfuß am westlichen Stoß.

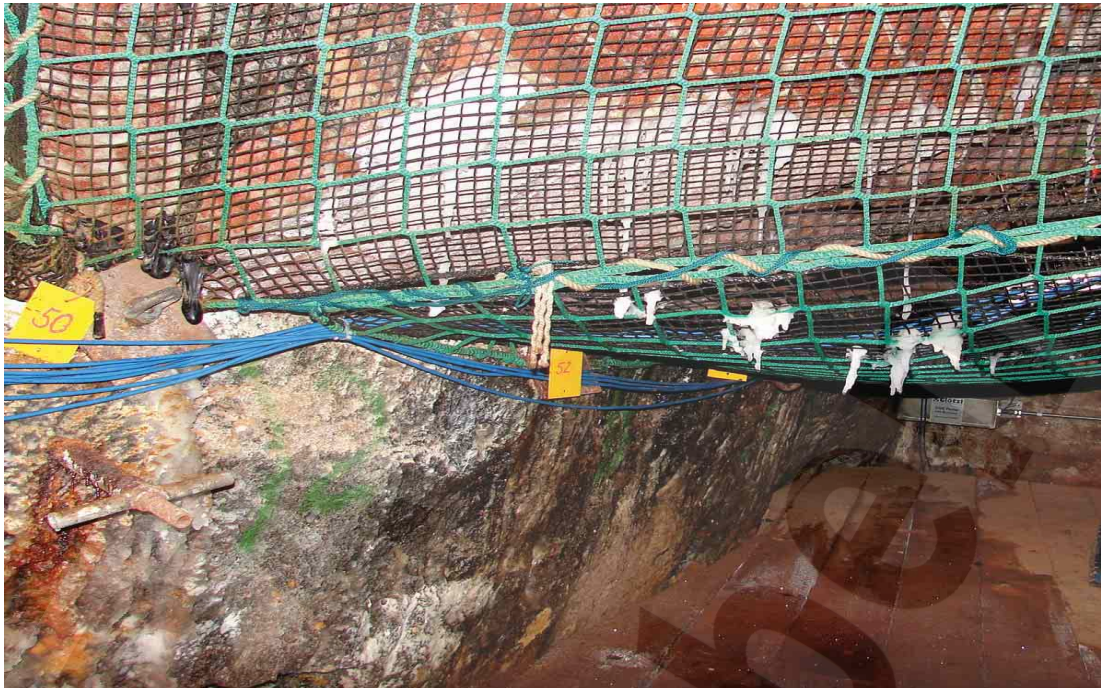
Abbildung 7: Gewölbesegment GS 10, Bühne 3, Feuchtestellen am östlichen Stoß

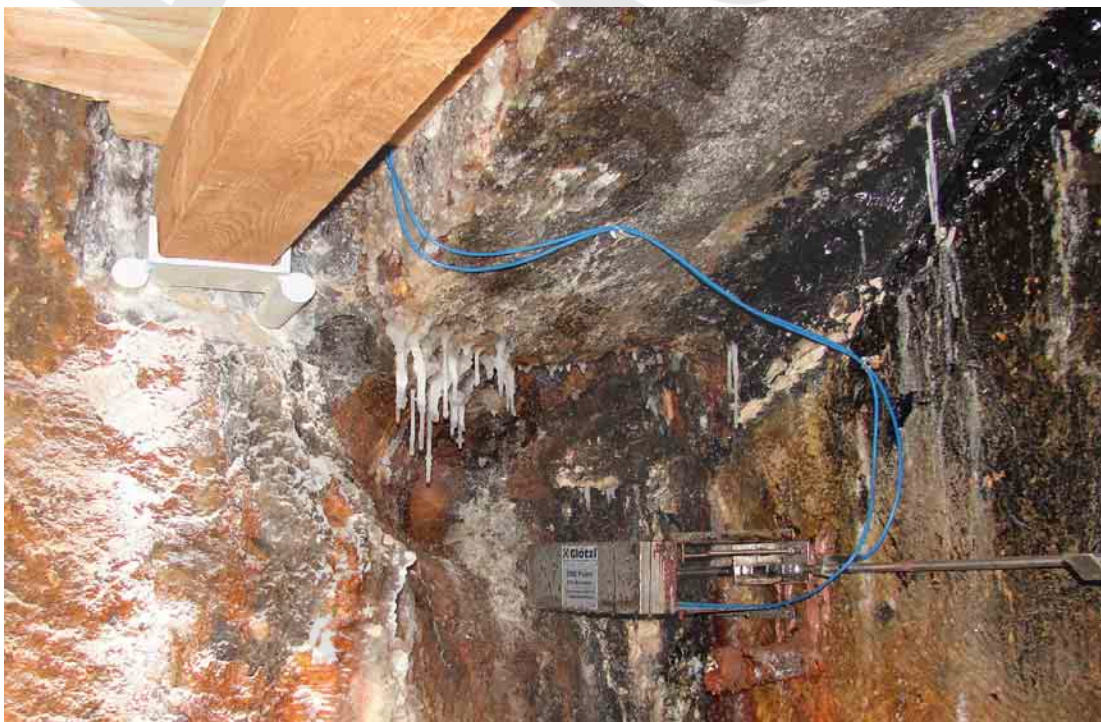
Abbildung 8: Gewölbesegment GS 4, Feuchtestellen am östlichen Stoß, Extensometerkopf CG011E

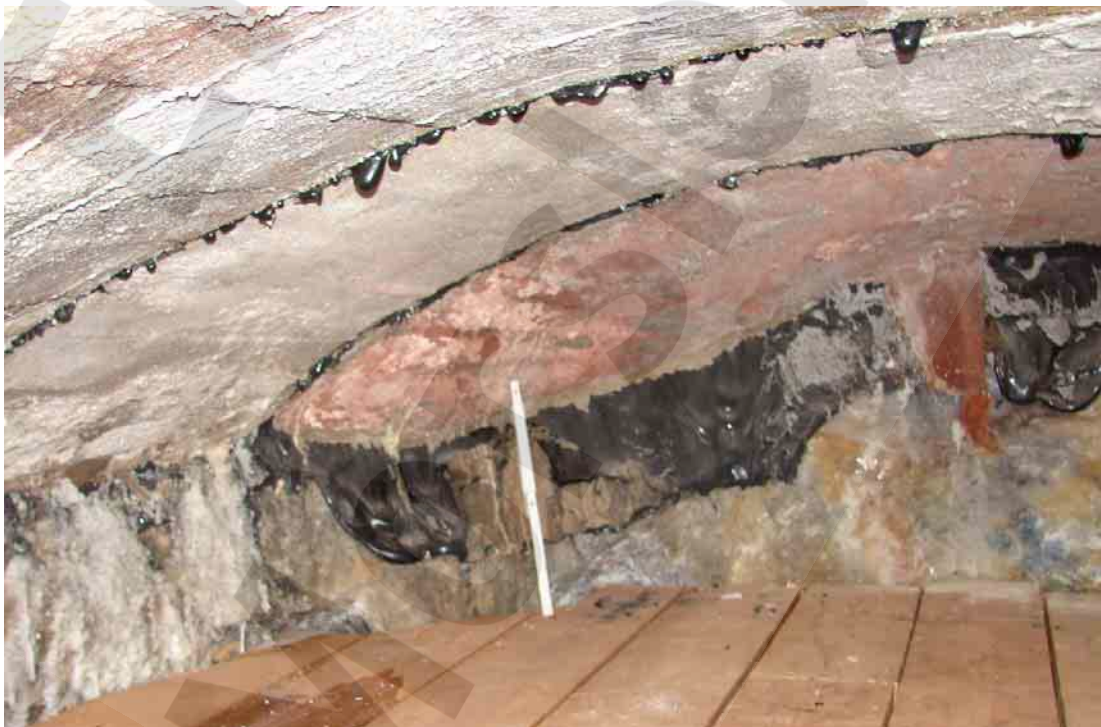
Das unterste, ca. 1,5 m lange und 2,5 m breite Gewölbe besteht aus 3 Segmenten. In 01/07 war das Mauerwerk größtenteils trocken, lediglich im Bereich der Widerlager wurden Verkrustungen beobachtet. Im Bereich der Widerlager und zwischen den Gewölbesegmenten trat Asphalt aus (Abbildung 9). An den Stößen, insbesondere am Weststoß, wurden, wie in den vergangenen Jahren, in 01/07 Tropfstellen festgestellt. Eine Veränderung der Zutrittsstellen ist nicht zu beobachten.

Abbildung 9: Gewölbesegment GS 1 bei -202 mNN, austretender Asphalt

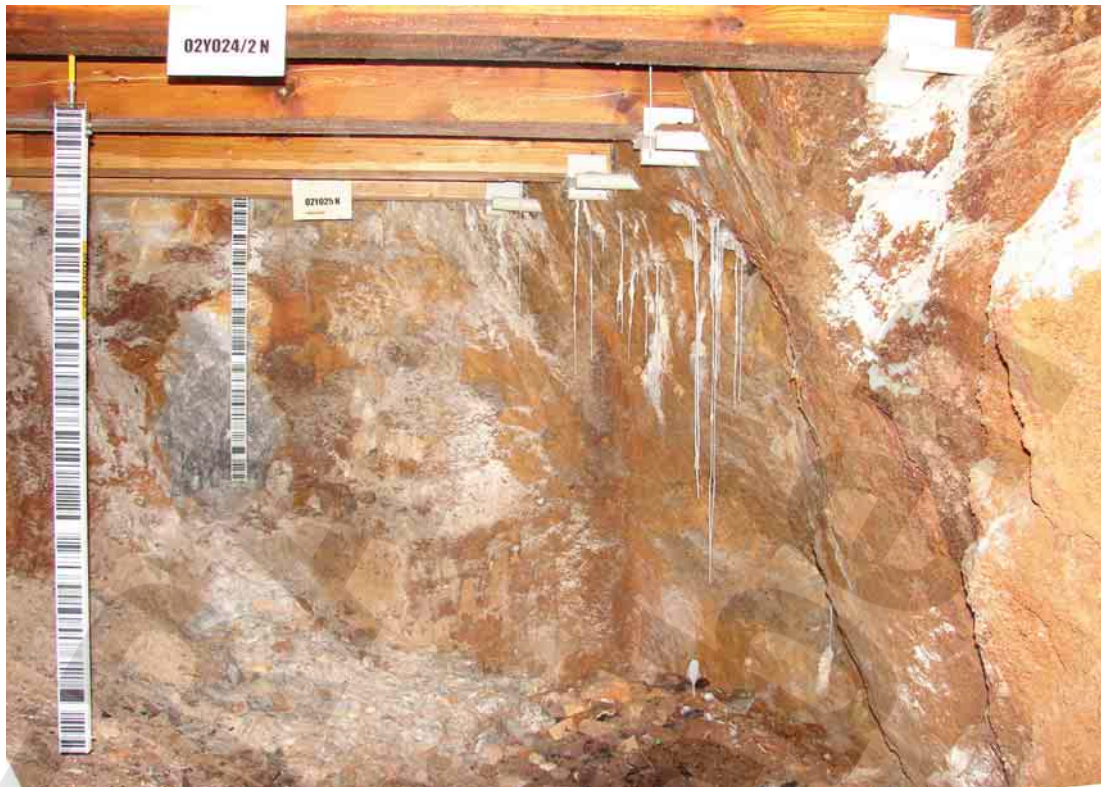
Auf der Abbausohle wurden – im Gegensatz zum Vorjahr – im westlichen Bereich des Gebirges Tropfstellen beobachtet. (Abbildung 10)

Abbildung 10: Abbausohle, Niveau -204 mNN, Tropfstellen am westlichen Stoß

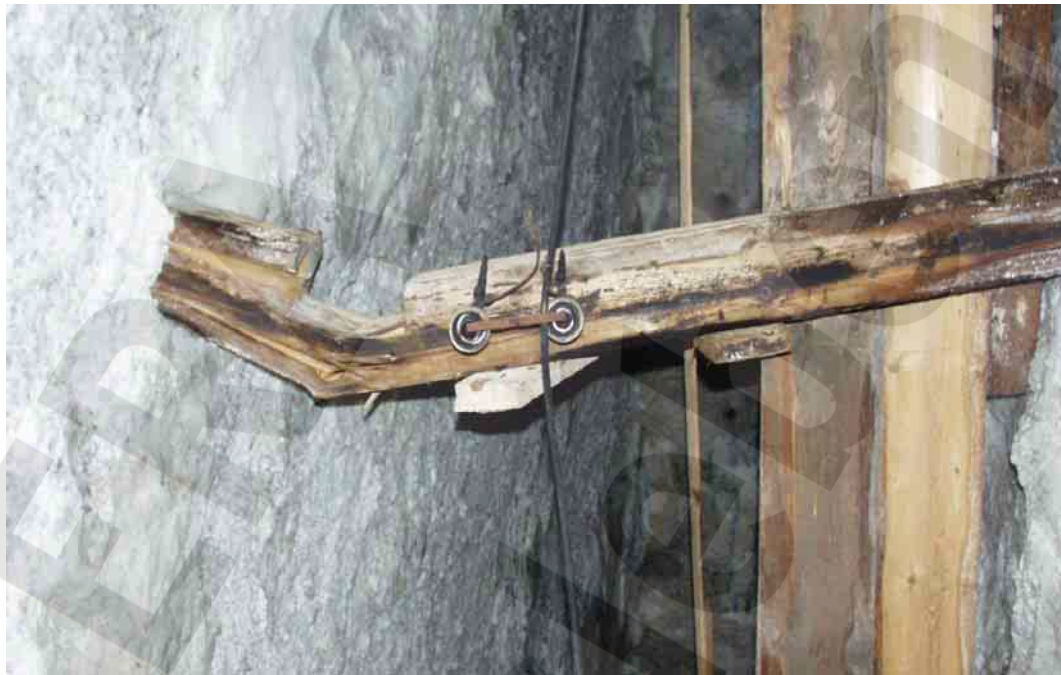
Um die seit den Gewinnungsarbeiten Anfang des 20. Jahrhunderts eingetretene Gesamtkonvergenz abzuschätzen, wurden in 2001 zwei der durchgebogenen bzw. gebrochenen querschlägig eingebauten Bühnenträger bei -188 mNN vermessen (Abbildung 11). Die so bestimmte Konvergenz betrug ca. 20 m nördl. des Abschlussbauwerkes -4,4 cm und ca. 30 m nördl. des Abschlussbauwerkes -3,0 cm. Dies entspricht einer durchschnittlichen Konvergenzra-

te von -0,3 mm/a bis -0,5 mm/a. Da jedoch beim Bau der Arbeitsbühnen in den Auflagern vermutlich ein Freiraum zum Gebirge von einigen cm gelassen wurde, sind dies eher Untergrenzen für die tatsächliche Gesamtkonvergenz. Derzeit werden am Konvergenzquerschnitt CG001K in diesem Bereich Konvergenzraten von -0,2 mm/a beobachtet. Die Bühnenträger wurden in 2003 im Rahmen der Sicherungs- und Sanierungsarbeiten ausgetauscht. An den in den 80er Jahren nachträglich für die Arbeitsbühne eingebauten Holzträgern sind keine vergleichbaren Verformungen erkennbar.

Abbildung 11: 02YER71/R001 (Lager H) – gebrochener horizontal querschlägig eingebauter Bühnenträger bei -188 mNN in 01/02
