# Planfeststellungsverfahren zur Stilllegung des Endlagers für radioaktive Abfälle Morsleben

**Titel:** Bewertung geomechanischer und markscheiderischer Messungen  
Zwischenbericht 1/96 bis 6/97

**Autor:** Backhaus, D., Schnier, H. & Spies, T.

**Unterlagen-Nr.:** I 081

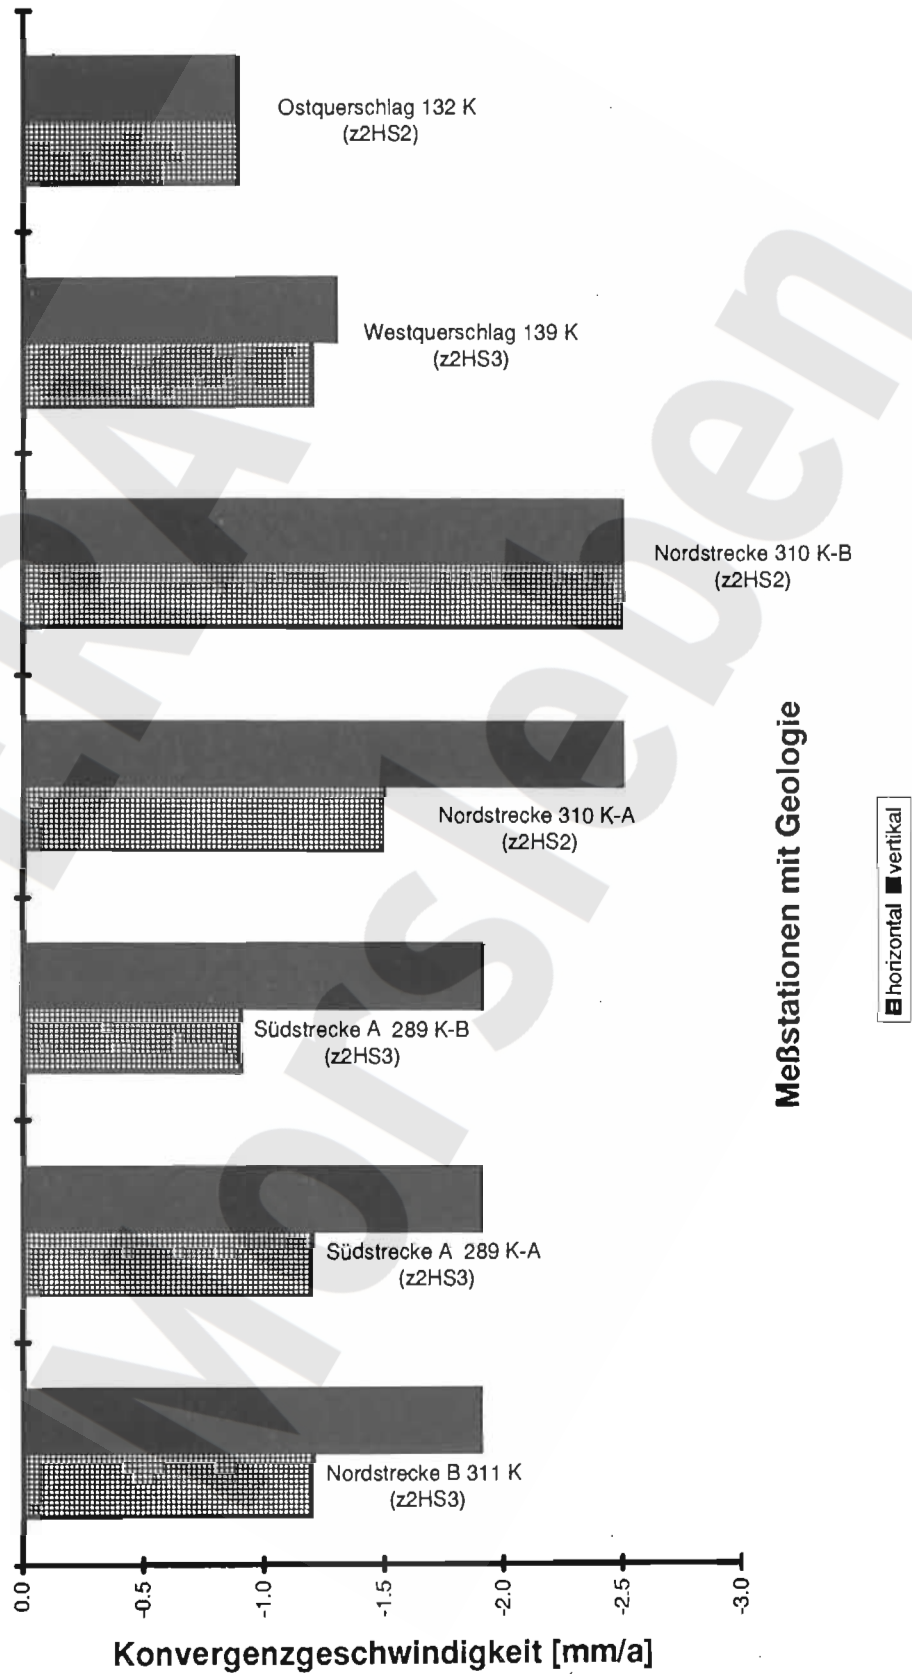
# Konvergenzgeschwindigkeiten -231m NN Sohle Marie
