# Überprüfung der sicherheitstechnischen Anforderungen des Endlagers Konrad nach dem Stand von Wissenschaft und Technik (ÜsiKo) Phase 2

MTO-Analyse für das Endlager Konrad

in Form einer Hazard Operability Study (HAZOP)

Fachöffentliche Ergebnispräsentation am 24.10.2024 in Braunschweig

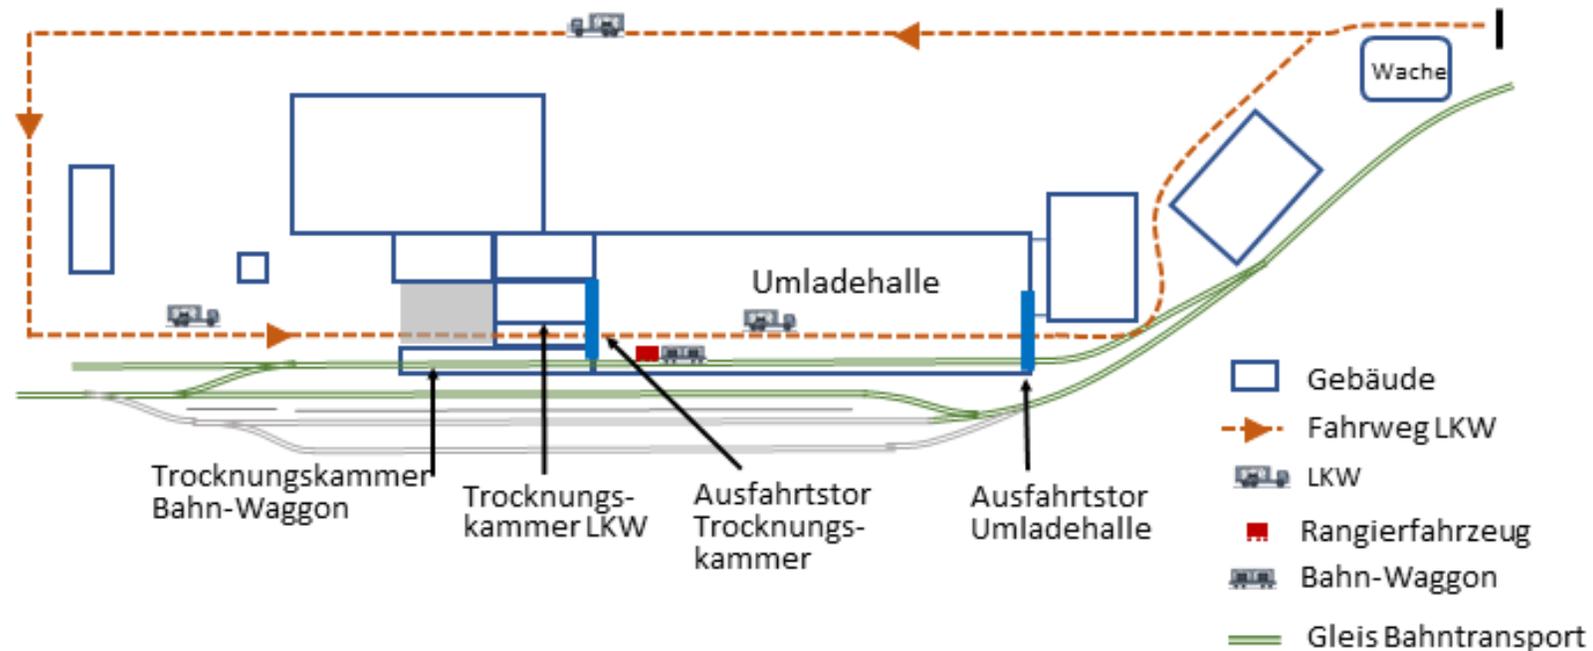
# HAZOP Nr. 1: Gebindeanlieferung, Trocknung über Tage

## Gebäude und Fahrwege LKW bzw. Bahn

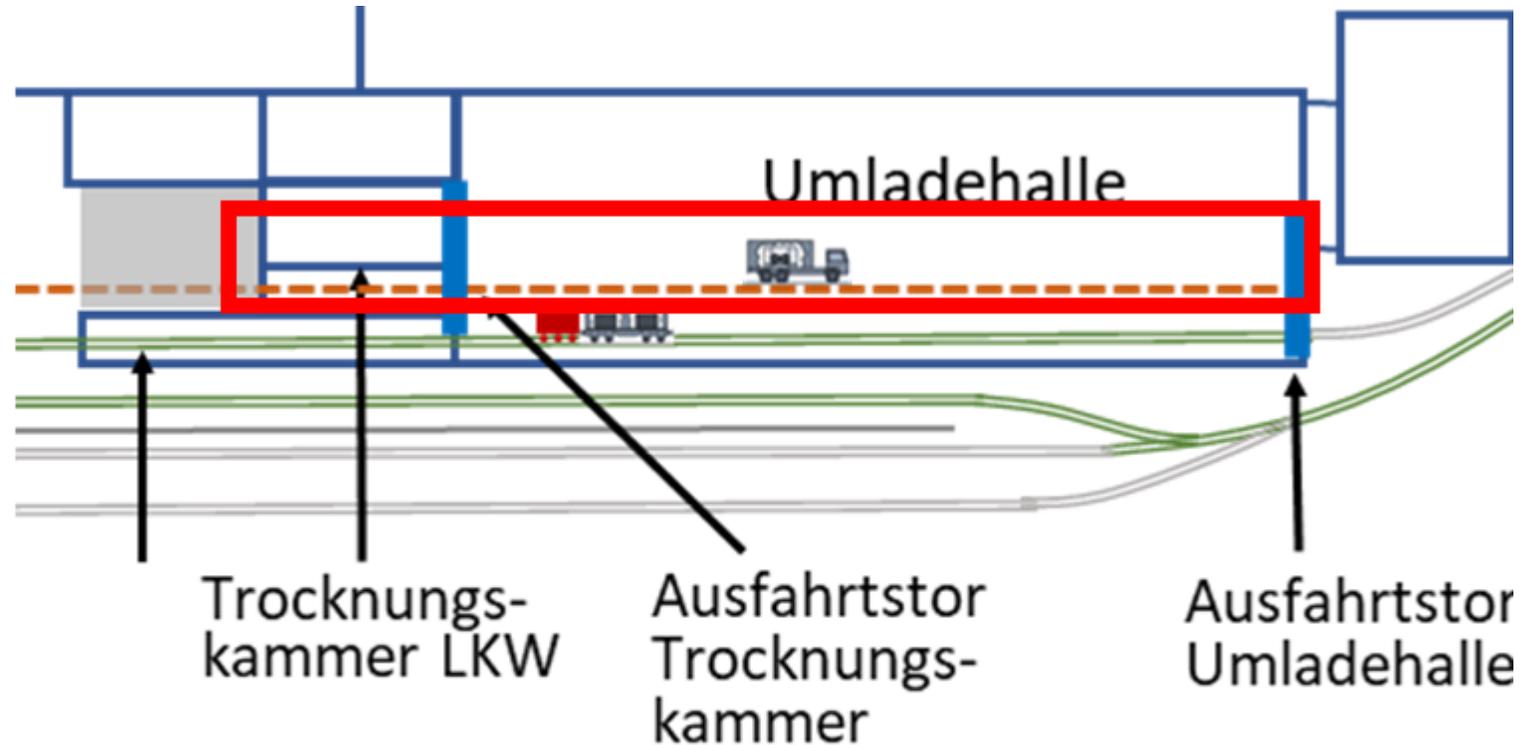
# HAZOP Nr. 1: Gebindeanlieferung, Trocknung über Tage

Räumlicher Bereich der Abweichungen mit Maßnahmenempfehlung (LKW-Transport)

<b>Abweichung und Auswirkung</b>	Der LKW fährt nicht auf die ausgewiesene Position in der Trocknungskammer und es kommt zu einer Kollision mit dem Ausfahrtstor der Trocknungskammer, welches auch als Grenze zum Kontrollbereich dient. Das Ausfahrtstor (Sektionaltor) wird beschädigt und Teile des Tores fallen herunter.
<b>Schutzeinrichtung</b>	Eine Lichtsignalanlage am Ausfahrtstor der Trocknungskammer zeigt dem LKW-Fahrer die Haltepflicht an.
<b>Ziel der Maßnahme</b>	Kollision mit dem Ausfahrtstor, mögliche Verletzung der Grenze des Kontrollbereichs und mögliche Beschädigung des Abfallgebundes auf dem LKW verhindern.
<b>Maßnahmenempfehlung Nr. 1</b>	<b>Vor Einfahrt des LKW in die Trocknungskammer werden mobile, gut sichtbare Unterlegkeile bzw. breite Bremskeile auf die ausgewiesene Position in der Trocknungskammer gelegt.</b>

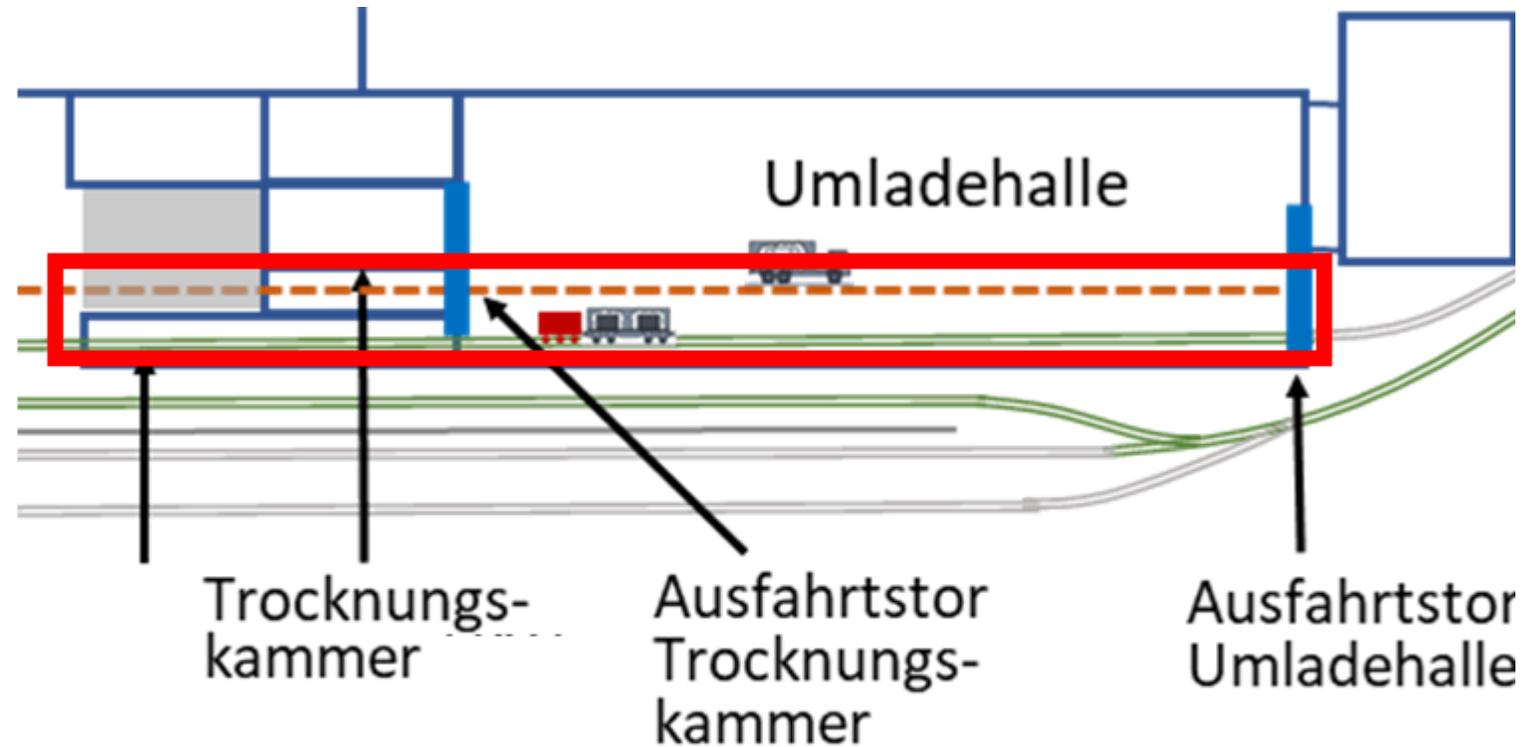
# HAZOP Nr. 1: Gebindeanlieferung, Trocknung über Tage

Räumlicher Bereich der Abweichungen mit Maßnahmenempfehlung (Bahn-Transport)

<b>Abweichung 1 und Auswirkung</b>	Der Rangierfahrzeugführer schiebt den Waggonverband mit dem Rangierfahrzeug mit 1 m/s über die Halteposition in der Trocknungskammer hinaus. Es kommt zu einer Kollision mit dem Ausfahrtstor der Trocknungskammer, welches auch als Grenze zum Kontrollbereich dient. Das Ausfahrtstor (Sektionaltor) wird beschädigt und Teile des Tores fallen herunter.
<b>Abweichung 2 und Auswirkung</b>	Der Rangierfahrzeugführer schiebt den Waggonverband mit dem Rangierfahrzeug schneller als die erlaubten 1 m/s mit max. 2,5 m/s in die Trocknungskammer. Dadurch verlängert sich der Bremsweg. Es kommt zu einer Kollision des Waggonverbandes mit dem Ausfahrtstor der Trocknungskammer, welches auch als Grenze zum Kontrollbereich dient. Das Ausfahrtstor (Sektionaltor) wird beschädigt u. Teile des Tores fallen herunter.
<b>Schutzeinrichtung</b>	Eine Lichtsignalanlage am Ausfahrtstor der Trocknungskammer zeigt dem Rangierfahrzeugführer die Haltepflicht an.

<b>Abweichung und Auswirkung</b>	Aufgrund eines technischen Defekts an der Bremsanlage des Rangierfahrzeugs kann dieses an der Umladeposition nicht abgebremst werden. Es kommt zu einer Kollision mit dem Ausfahrtstor der Umladehalle und zu einer Beschädigung des Tores. Dadurch wird die Grenze des Kontrollbereichs verletzt.
<b>Schutzeinrichtung</b>	Das Rangierfahrzeug verfügt neben der Betriebsbremse über eine Feststellbremse mit reduzierter Bremskraft. Diese kann den Waggonverband nicht vollständig abbremesen, aber die Geschwindigkeit des Aufpralls verringern. Die Geschwindigkeit des Rangierfahrzeugs beträgt bei Lastfahrt max. 1 m/s.
<b>Ziel der Maßnahme</b>	Kollision mit dem Ausfahrtstor der Umladehalle verhindern.
<b>Maßnahmenempfehlung Nr. 4</b>	<b>Vor Einfahrt eines Waggonverbands in die Umladehalle wird ein Hemmschuh in sicherem Abstand vor das Ausfahrtstor der Umladehalle gelegt.</b>

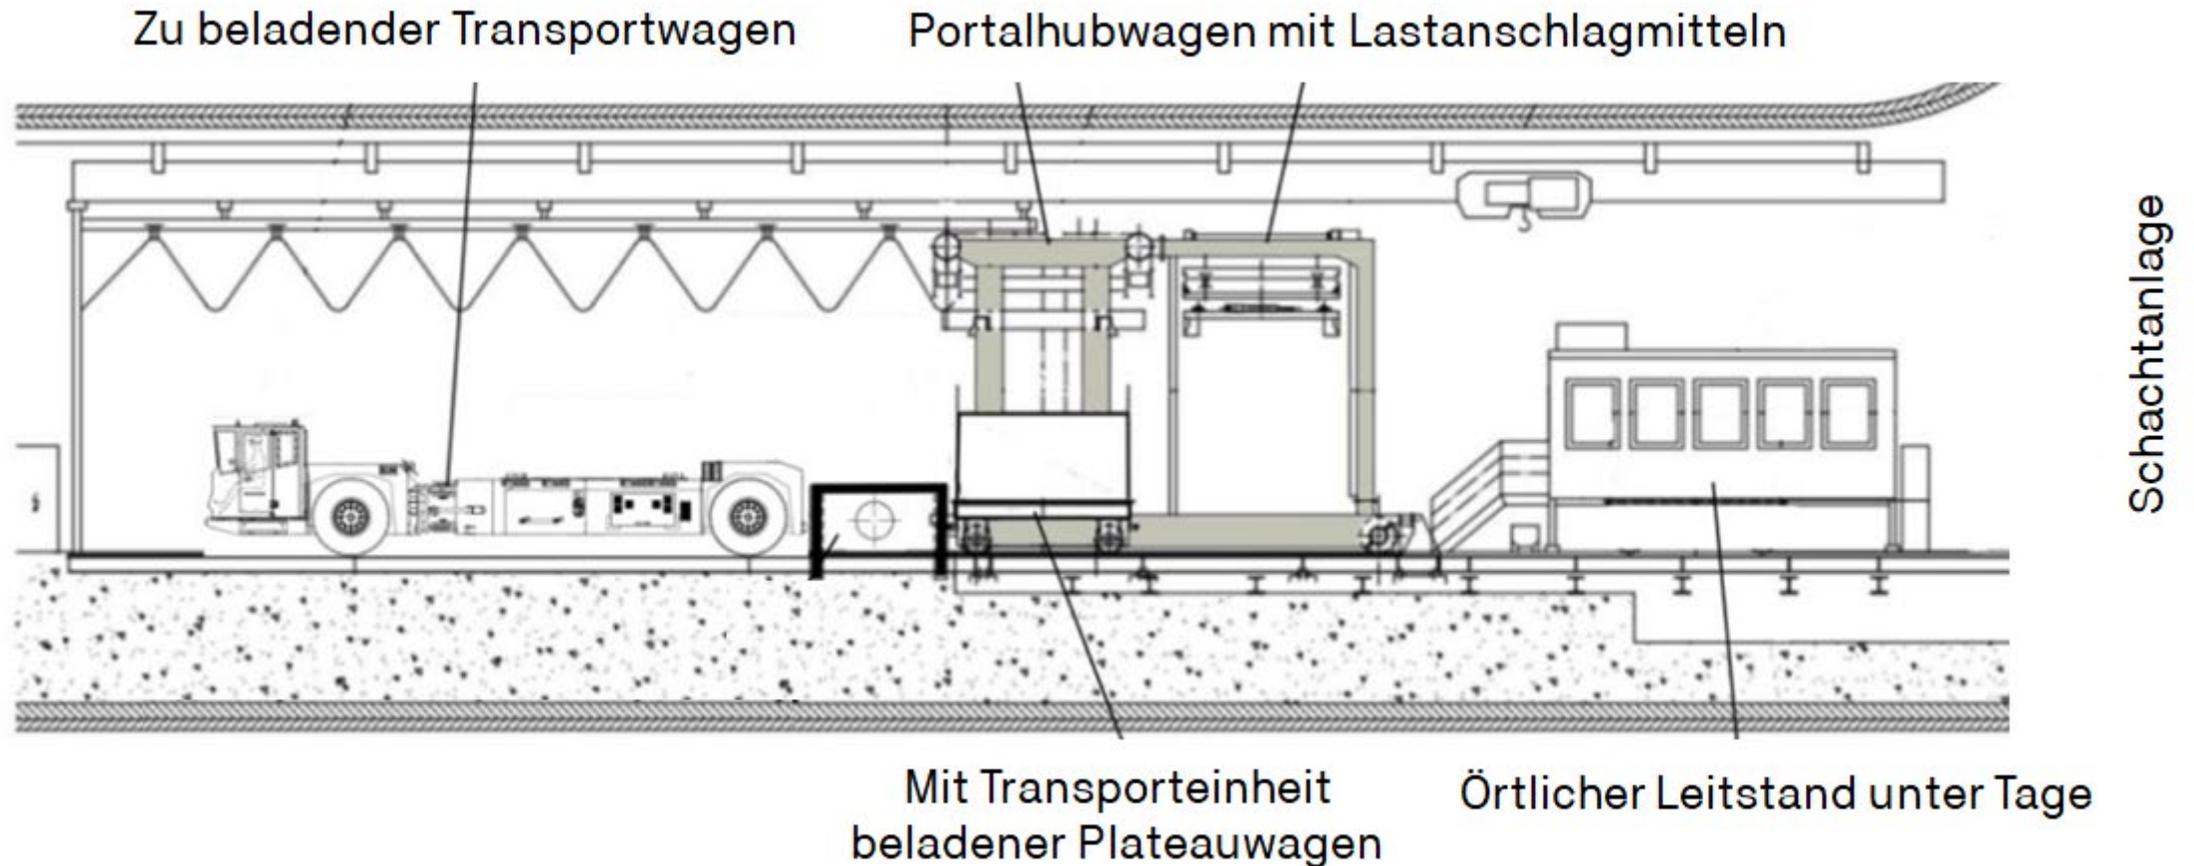
# HAZOP Nr. 5: Umladung im Füllort (unter Tage)

Transportwagen, Portalhubwagen, örtlicher Leitstand unter Tage

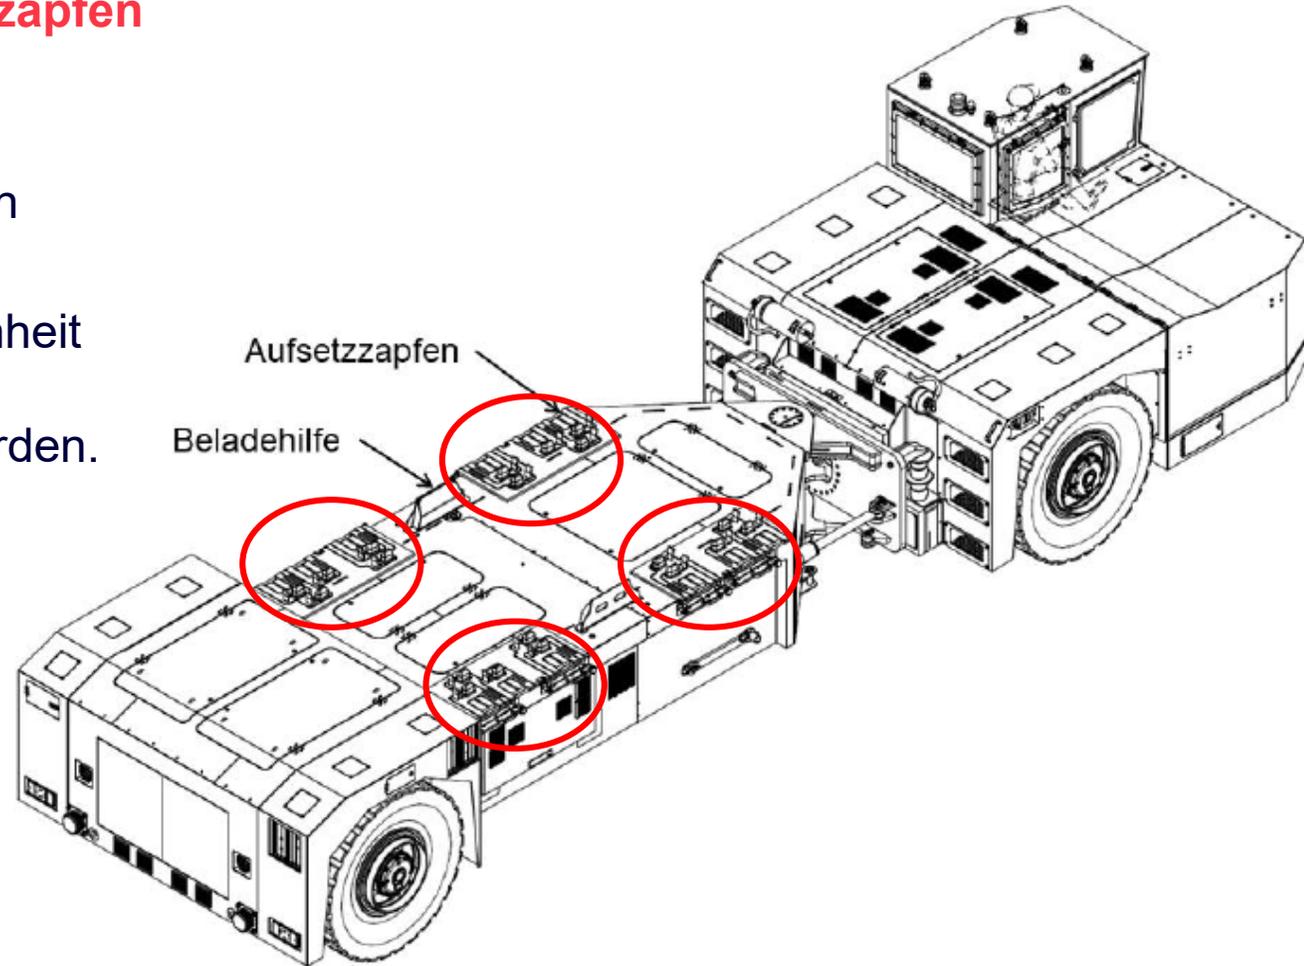
## Transportwagen mit Aufsetzapfen

Zur Ladungssicherung dienen „Aufsetzapfen“.

Je nach Typ der Transporteinheit müssen unterschiedliche Aufsetzapfen eingestellt werden.

<b>Abweichung und Auswirkung</b>	<p>Das Personal des Leitstands unter Tage teilt dem Fahrer des Transportwagens den Typ der Transporteinheit mit.</p> <p>Dem Transportwagen-Fahrer wird ein falscher Transporteinheit-Typ mitgeteilt. Der Transportwagen-Fahrer stellt die Aufsetzzapfen auf der Ladefläche des Transportwagens nach der falschen Angabe ein. Die Transporteinheit wird auf den Aufsetzzapfen abgestellt. Da die Aufsetzzapfen falsch eingestellt sind, tauchen diese nicht in die Aussparungen an der Transporteinheit (ISO-Ecken) ein. Es droht eine Beschädigung des Abfallgebindes.</p>
<b>Schutzeinrichtung</b>	<p>Keine</p>
<b>Ziel der Maßnahme</b>	<p>Beschädigung des Abfallgebindes aufgrund falsch eingestellter Aufsetzzapfen verhindern.</p>
<b>Maßnahmenempfehlung Nr. 5a</b>	<p><b>Aufnahme einer formalisierten 3-Wege-Kommunikation zwischen dem Personal des Leitstands und dem Transportwagen-Fahrer in das Zechenbuch/Betriebshandbuch. Das Personal des Leitstands teilt dem Fahrer mit, welcher Transporteinheit-Typ angeliefert wird. Der Fahrer teilt daraufhin dem Personal des Leitstands mit, welche Aufsetzzapfen er für diesen Transporteinheit-Typ einstellen wird. Es erfolgt eine Rückbestätigung durch das Personal des Leitstands.</b></p>

<b>Abweichung und Auswirkung</b>	<p>Der Transportwagen-Fahrer gibt den falschen Transporteinheit-Typ im Display ein und stellt die angezeigten Aufsetzzapfen und Tauschpaletten-Beladehilfen am Transportwagen ein.</p> <p>Die Transporteinheit wird auf den Aufsetzzapfen abgestellt. Da die Aufsetzzapfen falsch eingestellt sind, tauchen diese nicht in die Aussparungen an der Transporteinheit (ISO-Ecken) ein. Es droht eine Beschädigung des Abfallgebindes.</p>
<b>Schutzeinrichtung</b>	<p>Näherungsschalter übermitteln die Position der Aufsetzzapfen an die Steuerung des Transportwagens. Die Steuerung macht einen Abgleich der gewählten Aufsetzzapfen mit den Vorgaben zum Transporteinheit-Typ und erkennt dadurch mögliche Abweichungen.</p>
<b>Ziel der Maßnahme</b>	<p>Beschädigung des Abfallgebindes aufgrund falsch eingestellter Aufsetzzapfen verhindern</p>
<b>Maßnahmenempfehlung Nr. 5b</b>	<p><b>Vernetzung des Displays im Transportwagen mit dem Leitstand: Die Angaben zum Transporteinheit-Typ, welche der Leitstand vorgibt, werden automatisch an das Display im Transportwagen gesendet. Auf dem Display kann der Transportwagen-Fahrer den Transporteinheit-Typ erkennen und es werden ihm die entsprechenden Aufsetzzapfen angezeigt.</b></p>

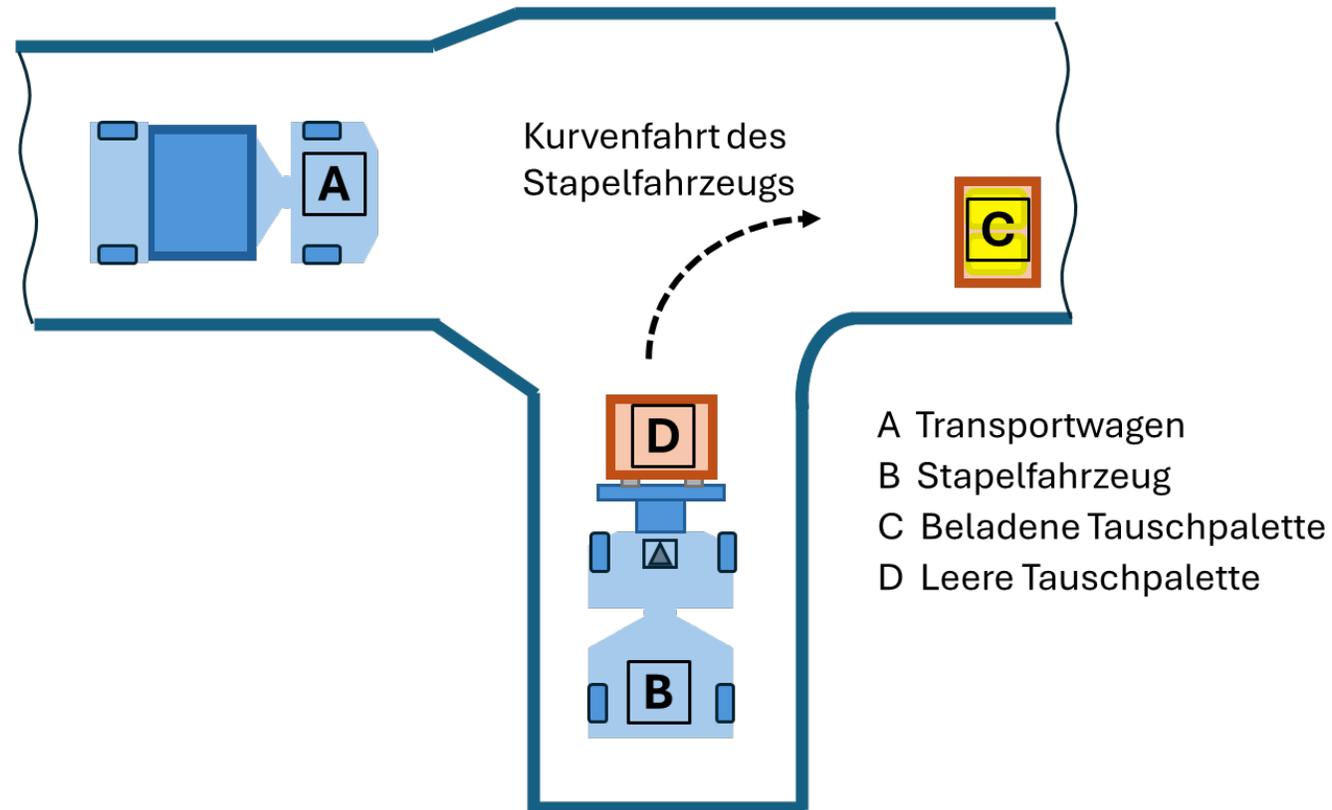
# HAZOP Nr. 7: Einlagerung: Umladebereich

Kurvenfahrt des Stapelfahrzeugs zwischen Entladekammer und Abstellort Tauschpaletten im Umladebereich

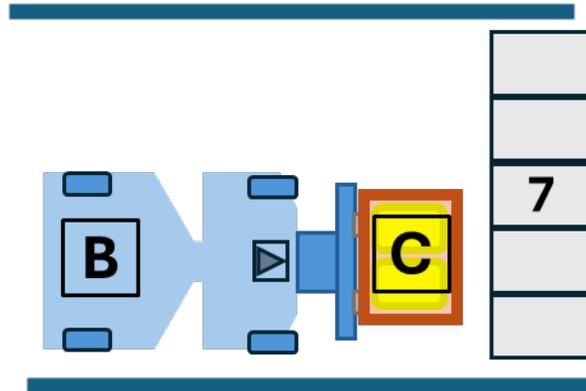
### Einlagerung zylindrischer Abfallgebinde

- B Stapelfahrzeug
- C Beladene Tauschpalette am  
„Abstellbereich Tauschpaletten am Einlagerungsort“
- 7 Einlagerungsort

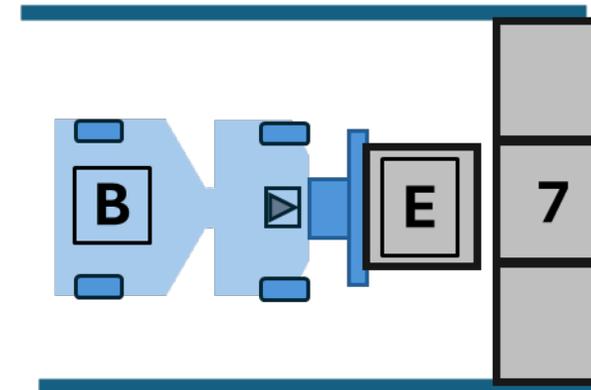
### Einlagerung kubischer Abfallgebinde

- B Stapelfahrzeug
- E Kubisches Abfallgebinde
- 7 Einlagerungsort

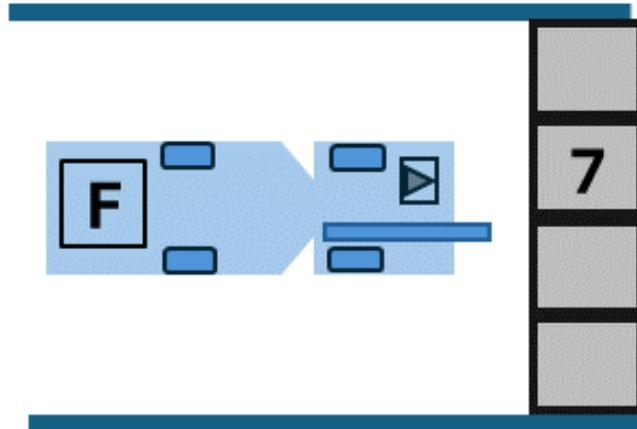
Spritzmanipulatorfahrzeug vor dem  
Gebindestapel

F Spritzmanipulatorfahrzeug  
7 Einlagerungsort mit Abfallgebinden
